SUZUKI SWIFT 4WD

TESTDATO: 07.05.2025

KJ57075

NBF Tilstandsrapport er utarbeidet av Norges Bilbransjeforbund og Forbrukerrådet.

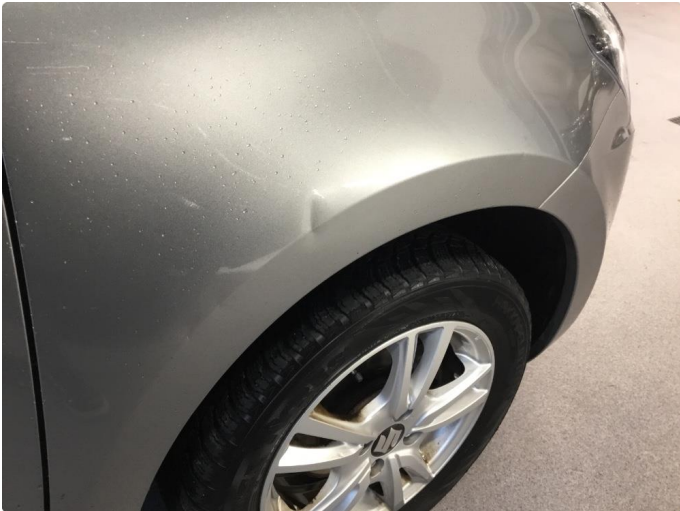
| Punkt | Beskrivelse | Plassering |
|---|---|---|
| 2.1 Skjermer | bulk med lakkskade | høyre foran |

2.1 Bulk med lakkskade

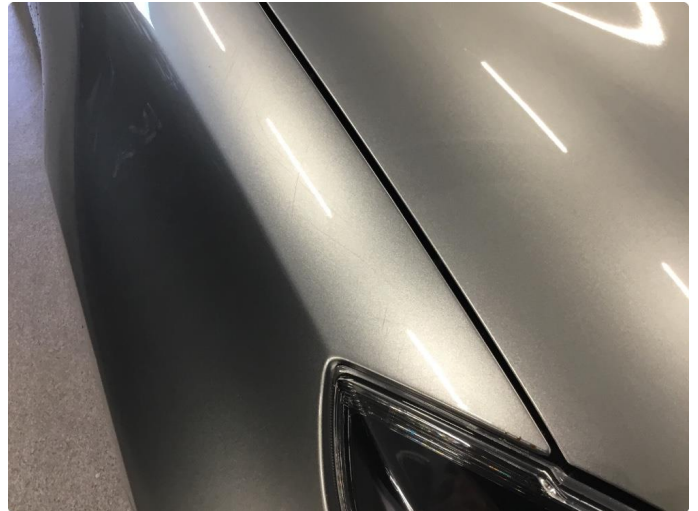
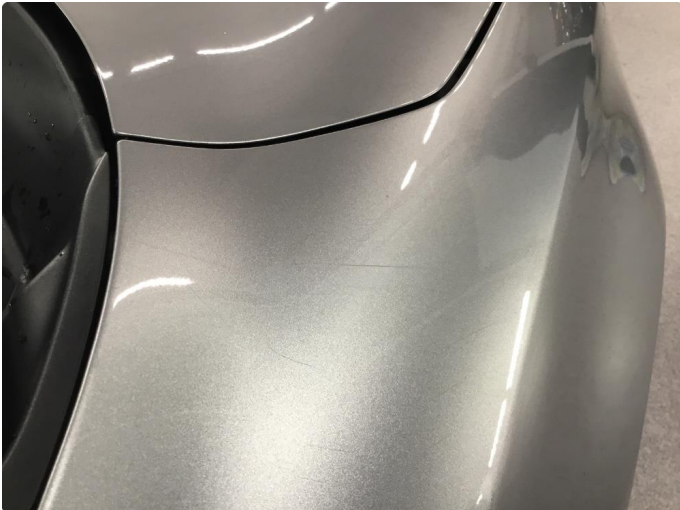
| Punkt | Beskrivelse | Plassering |
|---|---|---|
| 2.2 Skjermer | ripe(r) ned til grunning | høyre foran |

2.2 Ripe(r) ned til grunning

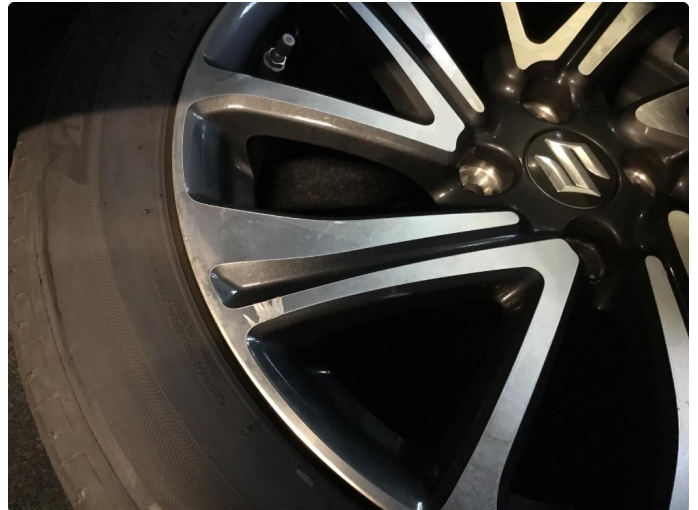
| Punkt | Beskrivelse | Plassering |
|---|---|---|
| 2.3 Dekk/Felger | kantkjørt felg Diamond Cut | |

2.3 Kantkjørt felg Diamond Cut

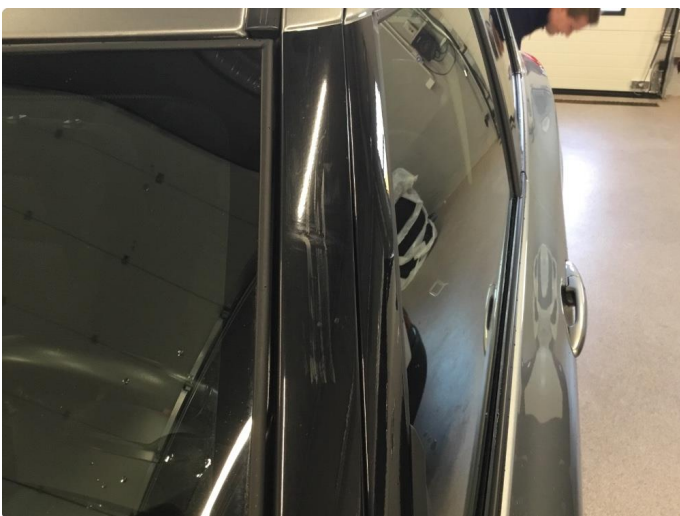
| Punkt | Beskrivelse | Plassering |
|---|---|---|
| 2.4 Stolpe | ripe ned til grunning | venstre foran |

2.4 Ripe ned til grunning
