**SUZUKI SUZUKI ACROSS 4WD**
**TESTDATO: 25.10.2024**
**KODE: 1849072**

**KJ58989**

NBF Tilstandsrapport er utarbeidet av Norges Bilbransjeforbund og Forbrukerrådet.

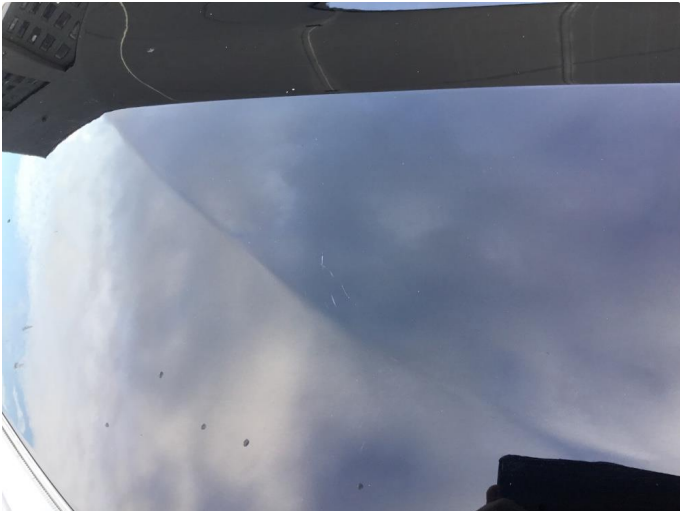
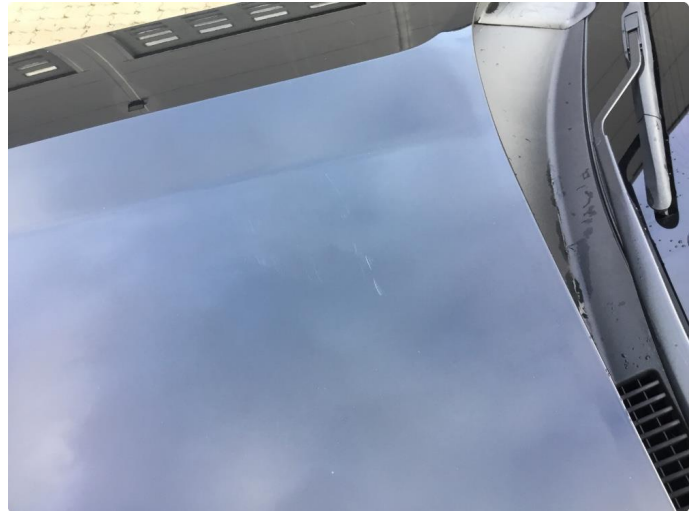
| Punkt | Beskrivelse | Plassering |
|---|---|---|
| 1.1 Panser | ripe(r) ned til grunning | |

1.1 Ripe(r) ned til grunning

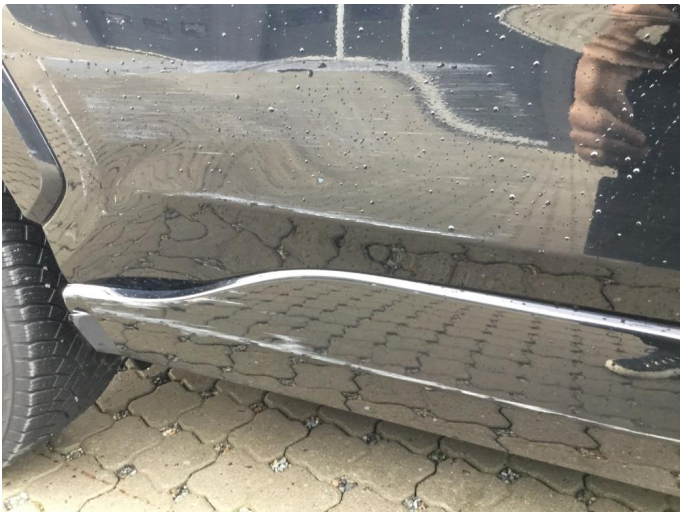
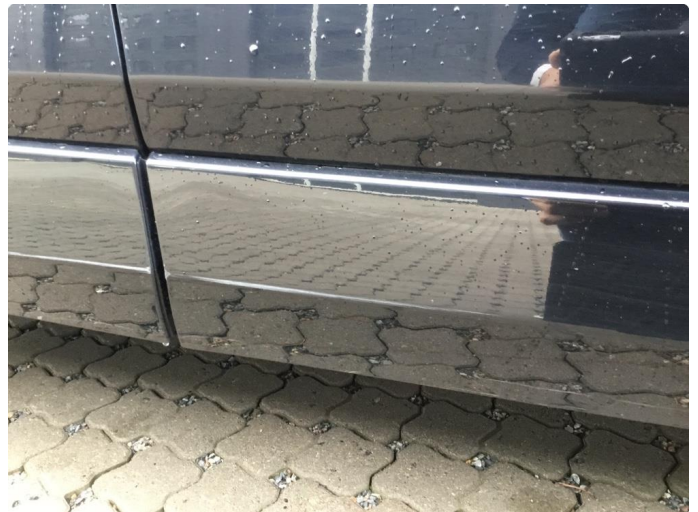
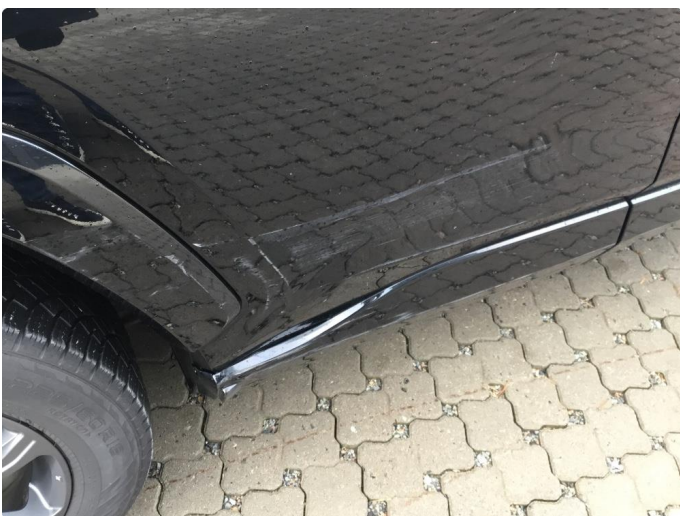
| Punkt | Beskrivelse | Plassering |
|---|---|---|
| 1.2 Dører | skade | høyre foran - høyre bak |

1.2 Skade

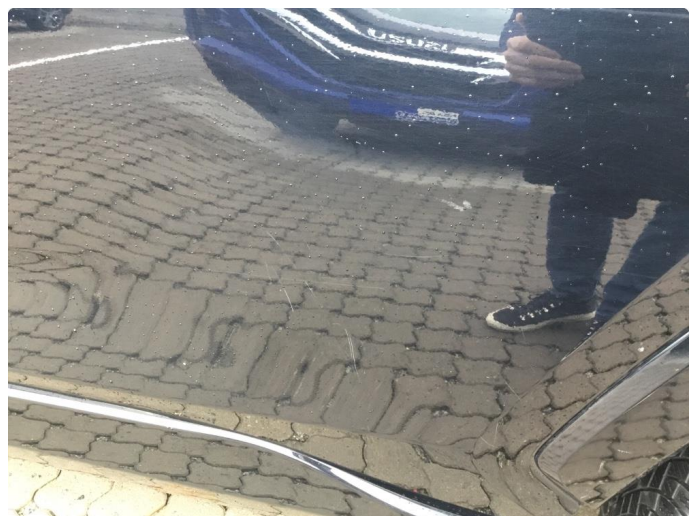
| Punkt | Beskrivelse | Plassering |
|---|---|---|
| 1.3 Dører | ripe ned til grunning | venstre bak |

1.3 Ripe ned til grunning

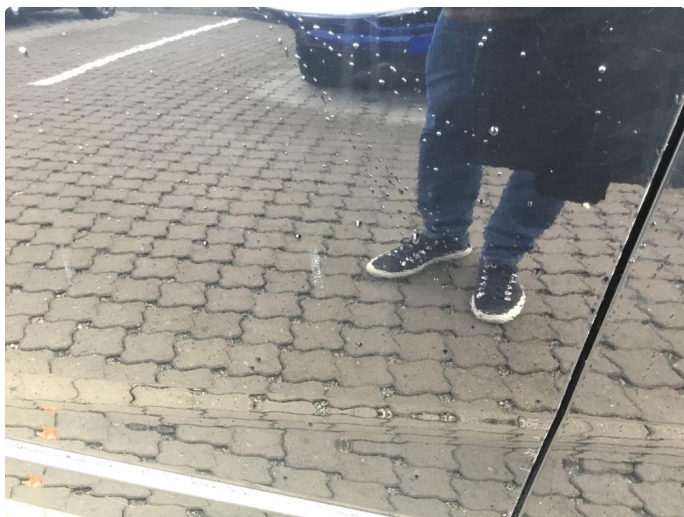
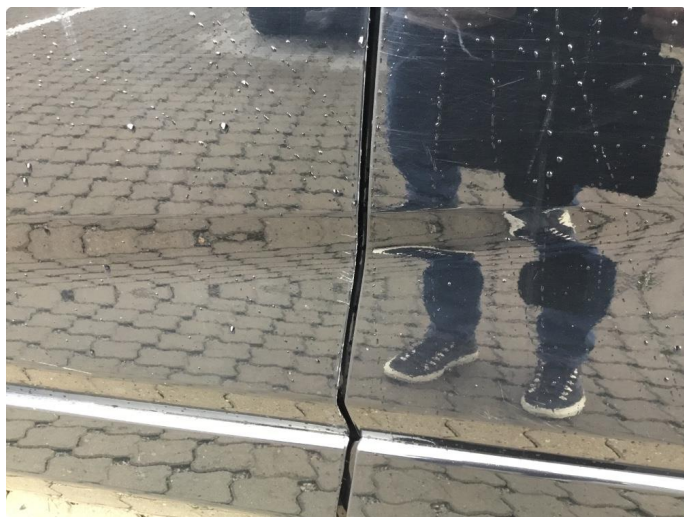
| Punkt | Beskrivelse | Plassering |
|---|---|---|
| 1.4 Dører | ripe ned til grunning | venstre foran |

1.4 Ripe ned til grunning

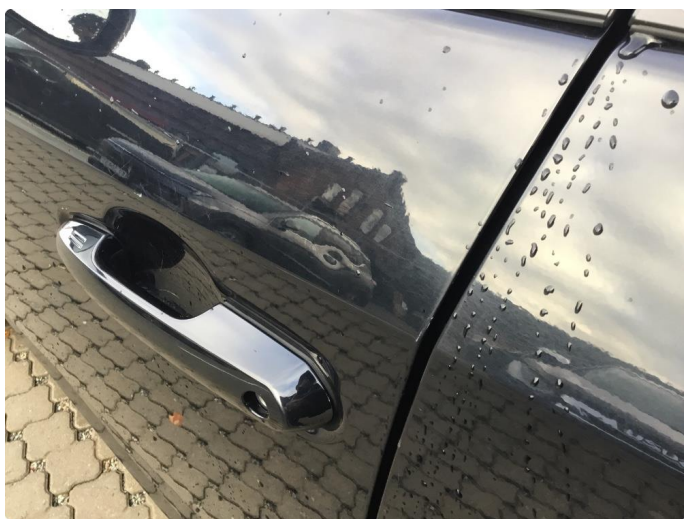
| Punkt | Beskrivelse | Plassering |
|---|---|---|
| 1.5 Dører | bulk | venstre foran |

1.5 Bulk

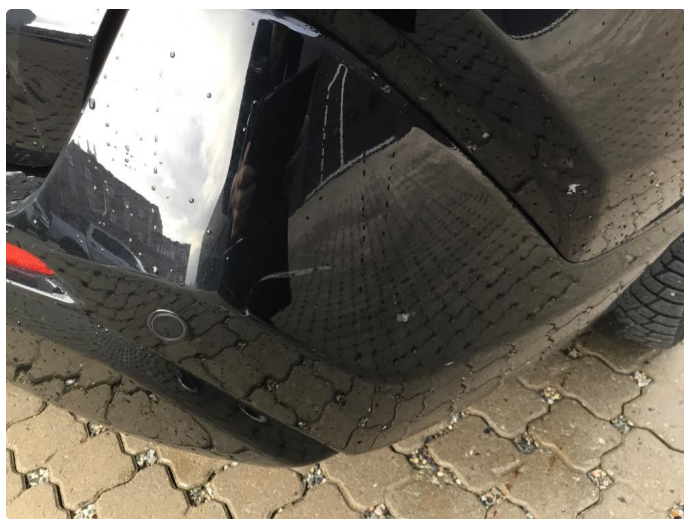
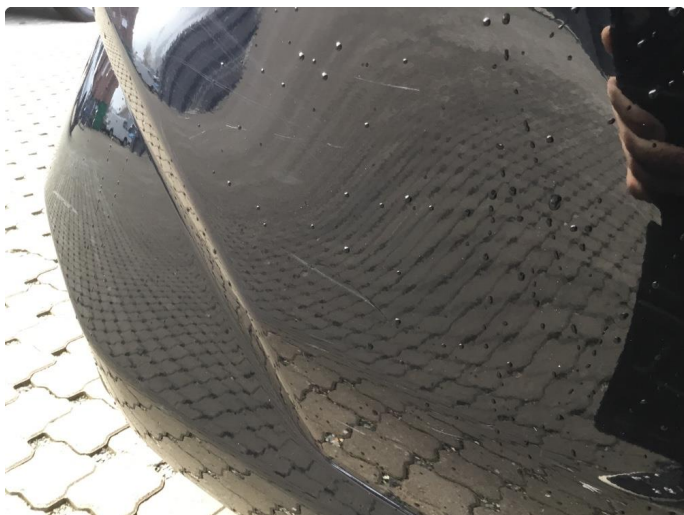
| Punkt | Beskrivelse | Plassering |
|---|---|---|
| 1.6 Skjermer | ripe(r) ned til grunning | høyre bak |

1.6 Ripe(r) ned til grunning

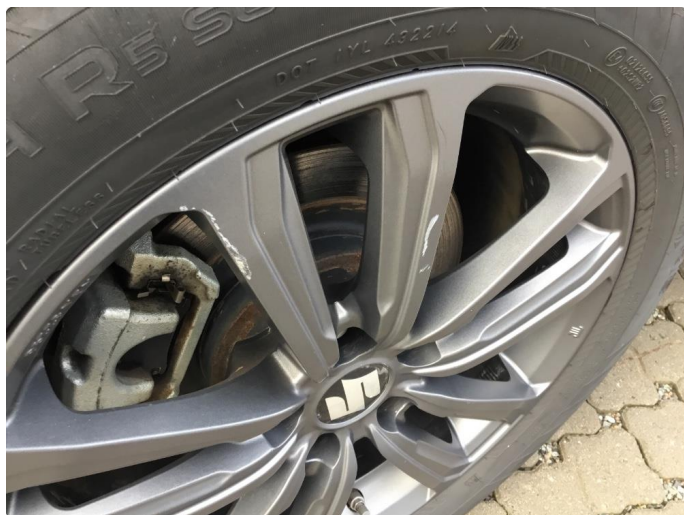
| Punkt | Beskrivelse | Plassering |
|---|---|---|
| 1.7 Dekk/Felger | kantkjørt felg | høyre bak |

1.7 Kantkjørt felg

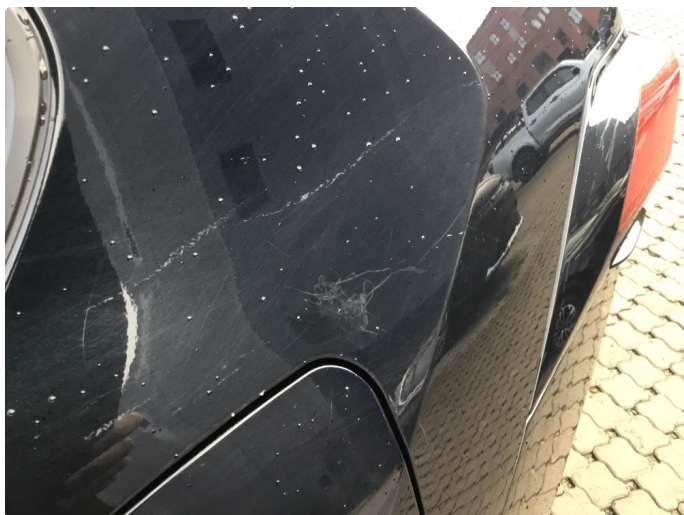
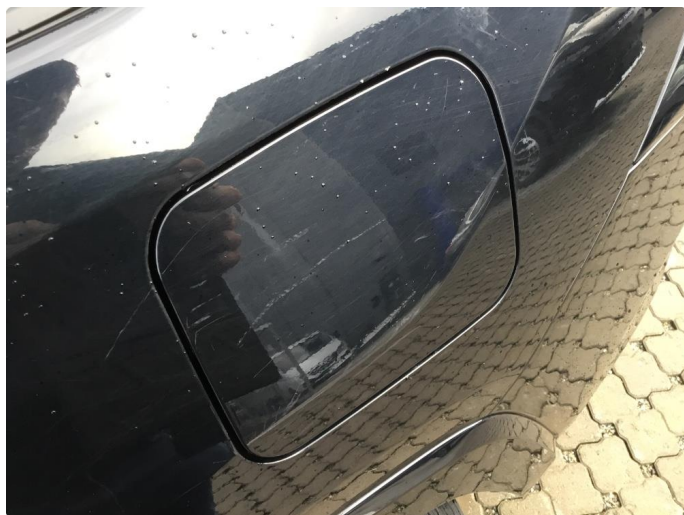
| Punkt | Beskrivelse | Plassering |
|---|---|---|
| 1.8 Ladeluke/tanklokk | ripe(r) | |

1.8 Ripe(r)
