CITROEN E-C4 2WD

TESTDATO: 12.01.2026

NBF Tilstandsrapport er utarbeidet av Norges Bilbransjeforbund og Forbrukerrådet.

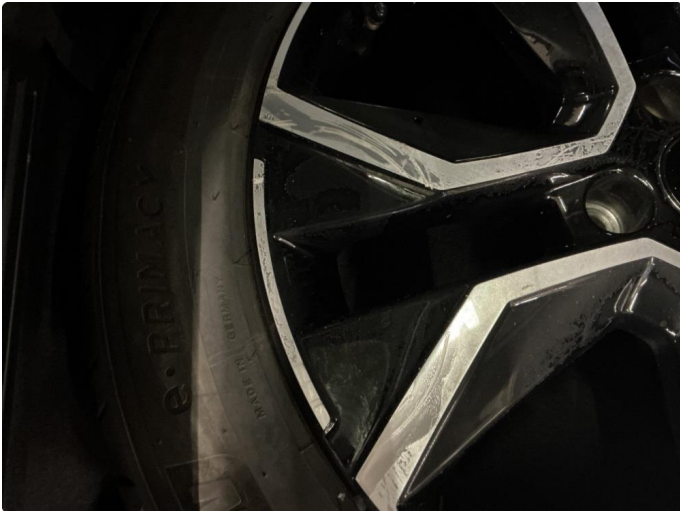
| Punkt | | Beskrivelse | Plassering |
|---|---|---|---|
| 1.1 | Dekk/Felger | kantkjørt felg | |

1.1 Kantkjørt felg

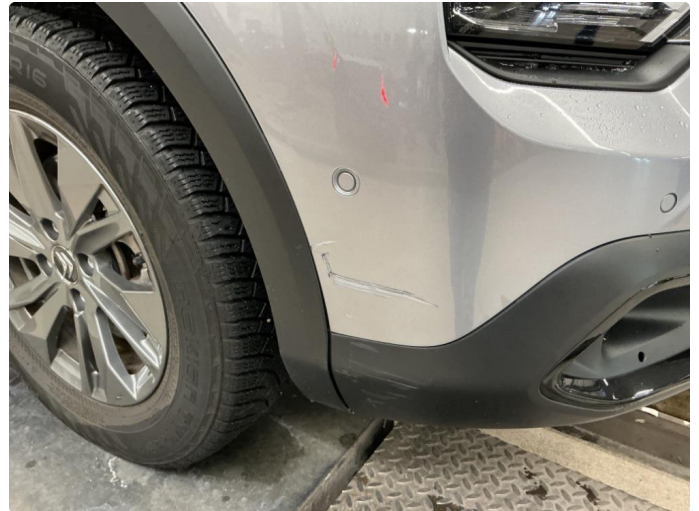
| Punkt | | Beskrivelse | Plassering |
|---|---|---|---|
| 1.2 | Støtfanger | ripe(r) ned til grunning | høyre foran |

1.2 Ripe(r) ned til grunning

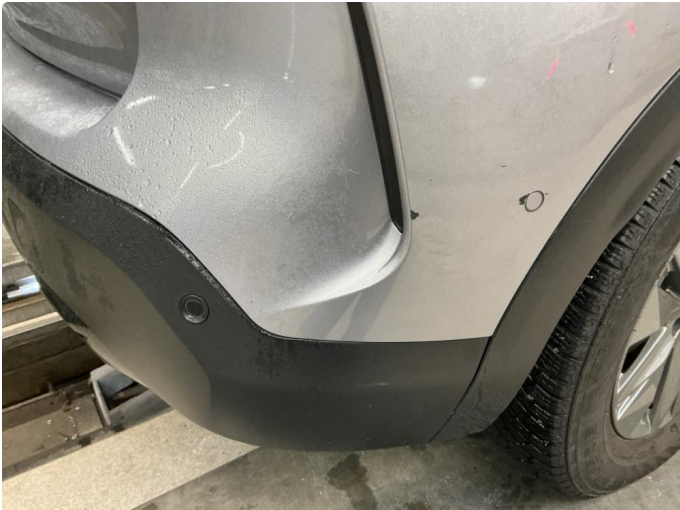
| Punkt | | Beskrivelse | Plassering |
|---|---|---|---|
| 1.3 | Støtfanger | ripe(r) ned til grunning | høyre bak |

1.3 Ripe(r) ned til grunning
