**MERCEDES-BENZ A 250 E 2WD**
**TESTDATO: 10.11.2025**
**KODE: 1866450**

**UF91090**

**Bensin hybrid  
- Ladbar  
hybrid**
**CHASSISNR: W1K1770861J302246**
**BRUKTIMPORT: Nei**
**KJØRETØY: Personbil**
**FRIST FOR PKK: 11.08.2027**

NBF Tilstandsrapport er utarbeidet av Norges Bilbransjeforbund og Forbrukerrådet.

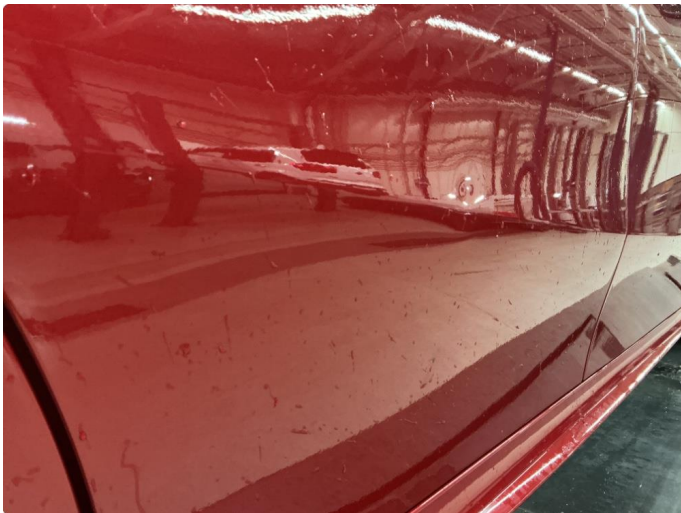
| Punkt | | Beskrivelse | Plassering |
|---|---|---|---|
| 1.1 | Dører | bulk med lakkskade | høyre bak |

1.1 Bulk med lakkskade

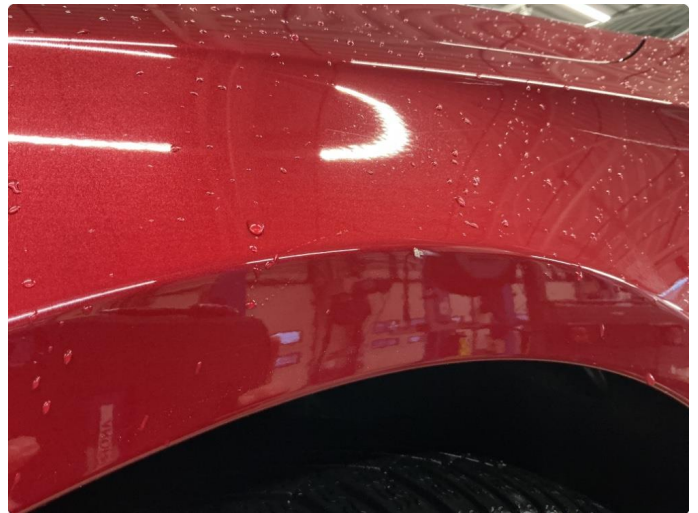
| Punkt | | Beskrivelse | Plassering |
|---|---|---|---|
| 1.2 | Skjermer | ripe(r) ned til grunning | venstre foran |

1.2 Ripe(r) ned til grunning
