PEUGEOT 208 2WD

TESTDATO: 18.12.2025

EF13364

NBF Tilstandsrapport er utarbeidet av Norges Bilbransjeforbund og Forbrukerrådet.

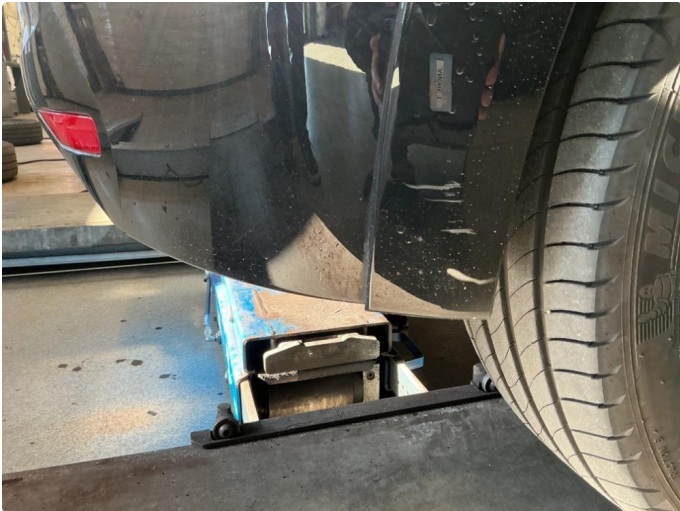
| Punkt | | Beskrivelse | Plassering |
|---|---|---|---|
| 1.1 | Skjermer | ripe(r) ned til grunning | høyre bak |

1.1 Ripe(r) ned til grunning

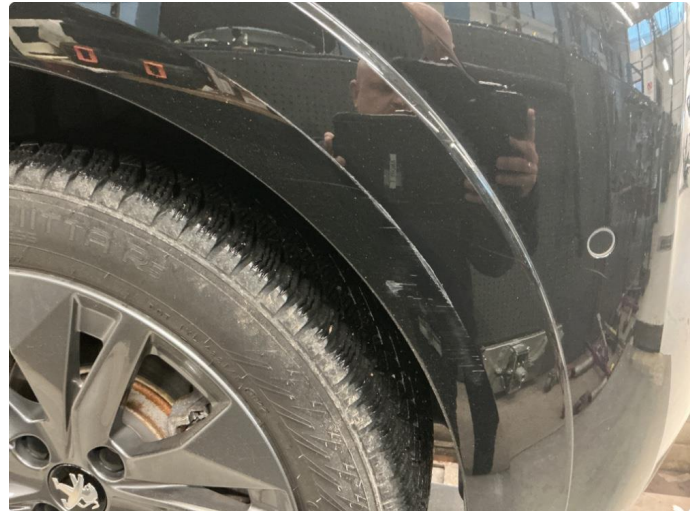
| Punkt | | Beskrivelse | Plassering |
|---|---|---|---|
| 1.2 | Skjermer | ripe(r) ned til grunning | venstre bak |

1.2 Ripe(r) ned til grunning

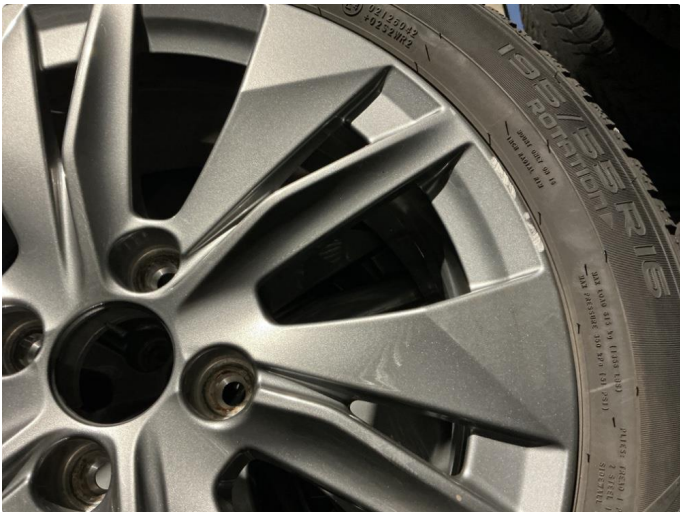
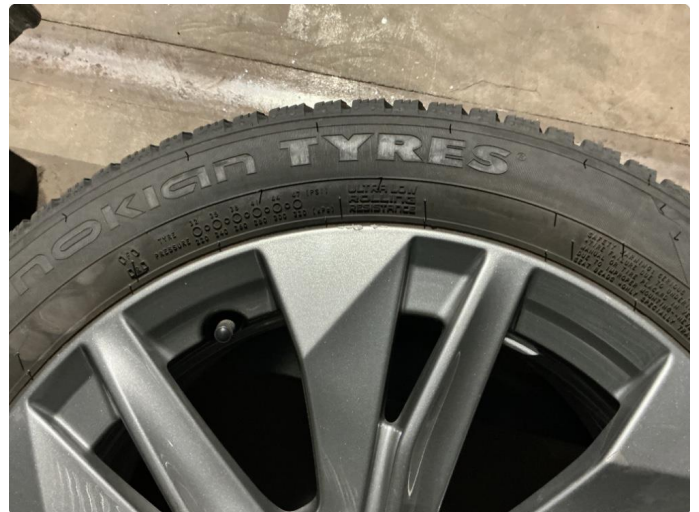
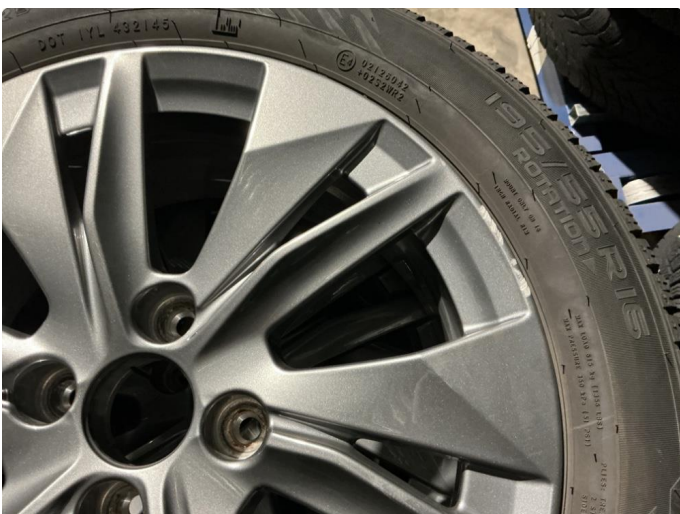
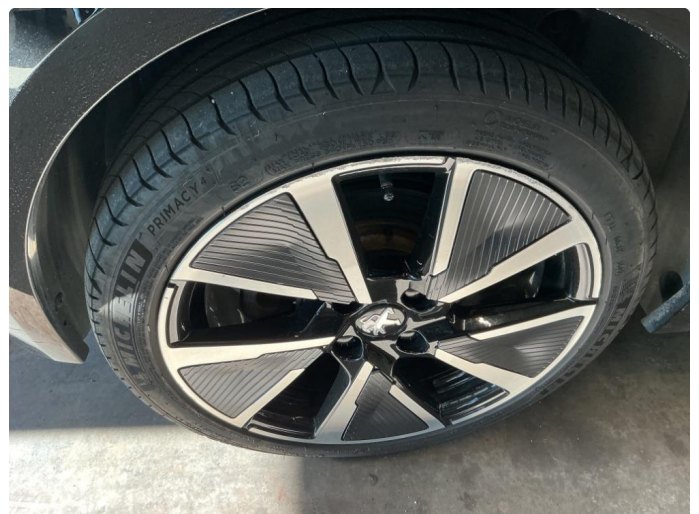
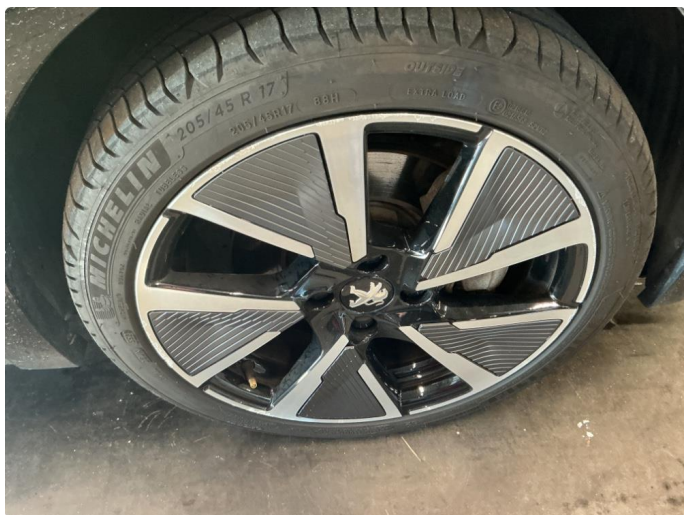
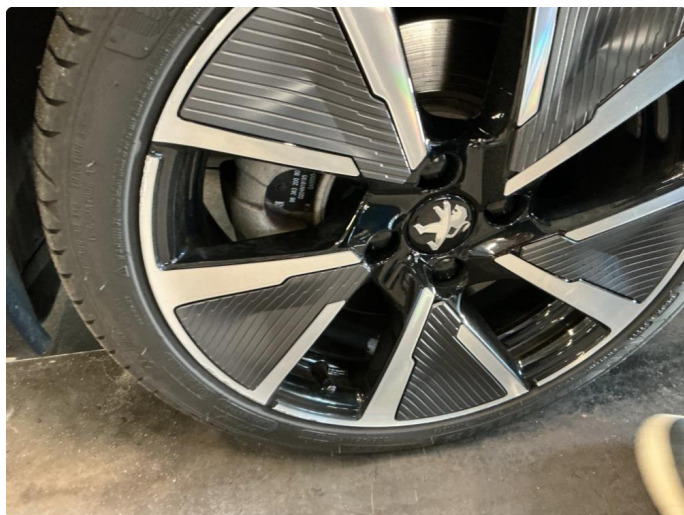
| Punkt | | Beskrivelse | Plassering |
|---|---|---|---|
| 1.3 | Dekk/Felger | kantkjørt felg | |

1.3 Kantkjørt felg

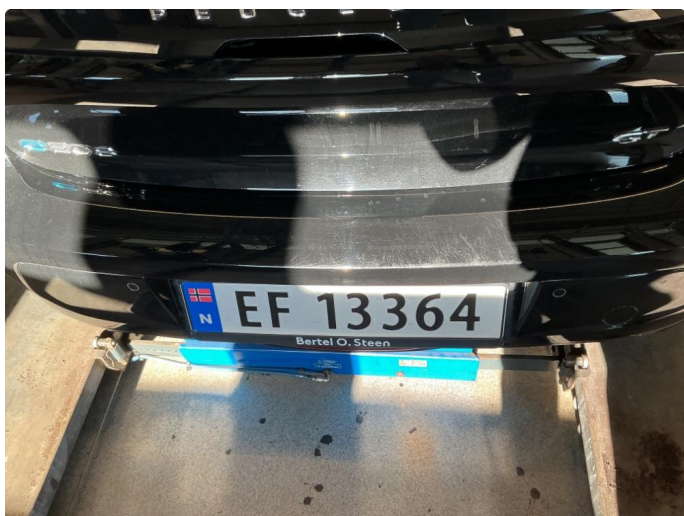
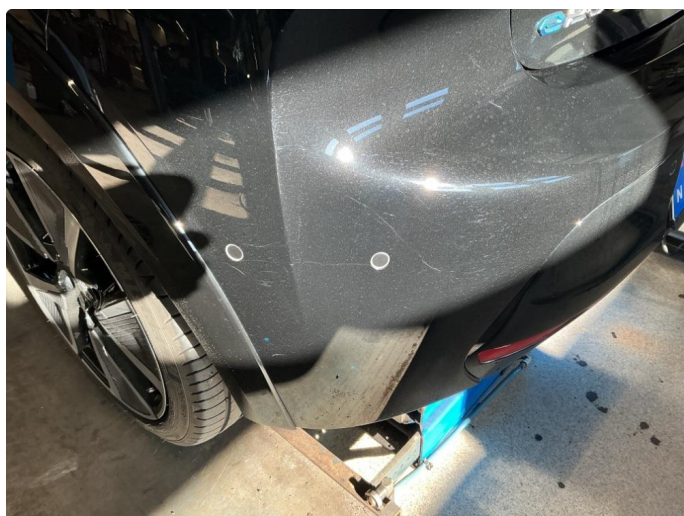
| Punkt | | Beskrivelse | Plassering |
|---|---|---|---|
| 1.4 | Støtfanger | ripe(r) | |

1.4 Ripe(r)
