MERCEDES-BENZ EQA 250 2WD

TESTDATO: 12.08.2025

NBF Tilstandsrapport er utarbeidet av Norges Bilbransjeforbund og Forbrukerrådet.

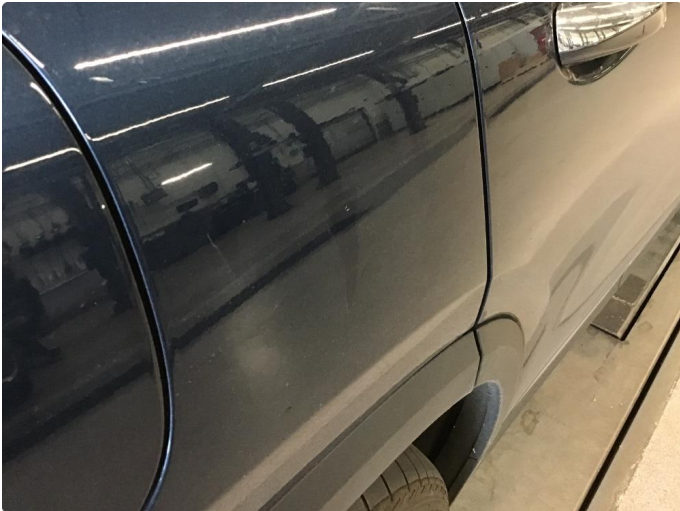
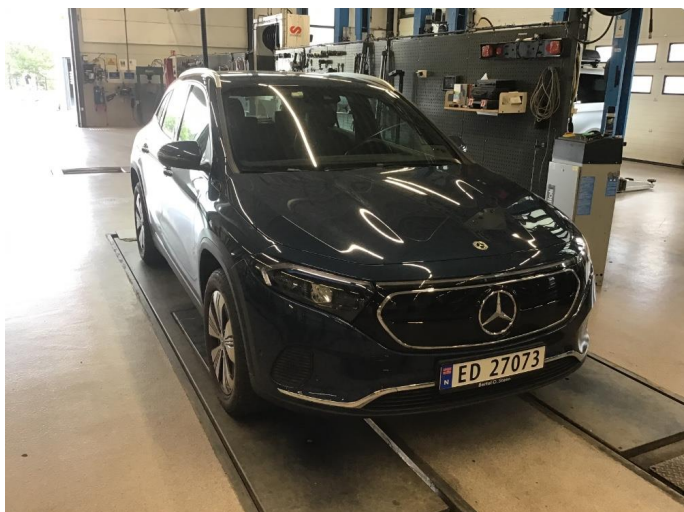
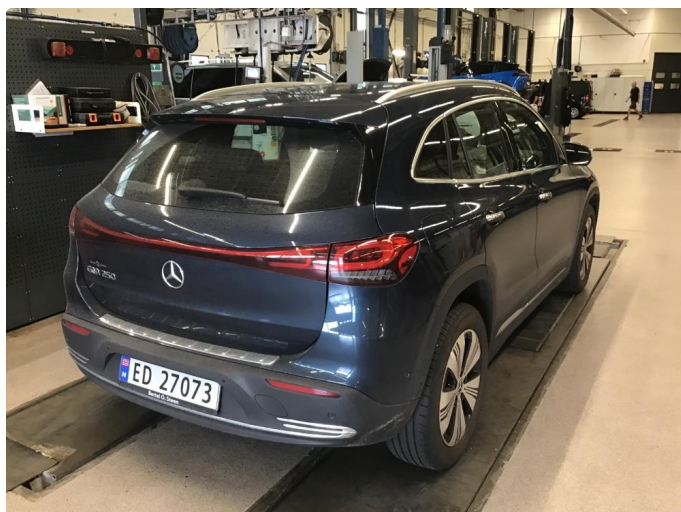
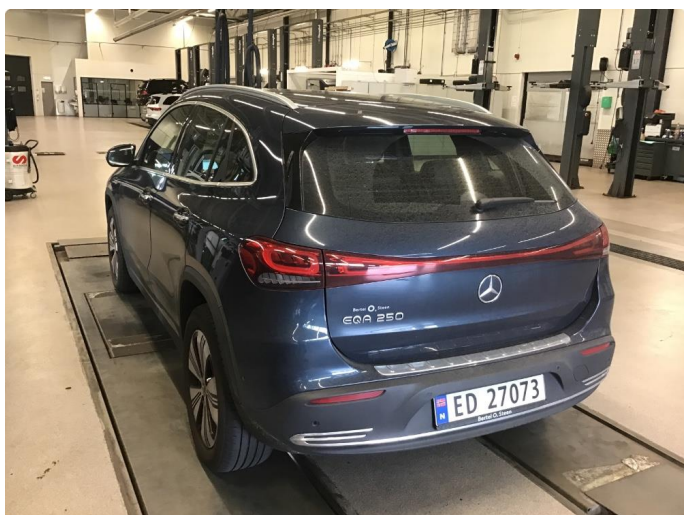
| Punkt | | Beskrivelse | Plassering |
|---|---|---|---|
| 1.1 | Skjermer | bulk med lakkskade | |

1.1 Bulk med lakkskade
