KIA NIRO 2WD

TESTDATO: 20.11.2025

NBF Tilstandsrapport er utarbeidet av Norges Bilbransjeforbund og Forbrukerrådet.

## OPPSUMMERT STATUS PÅ KJØRETØY

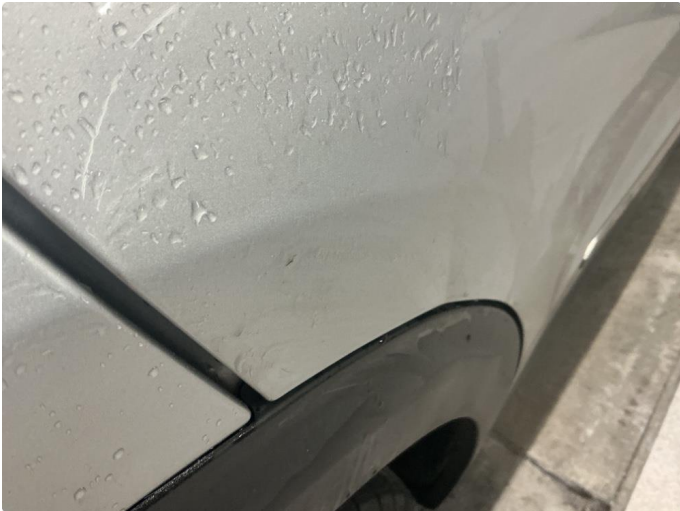
| Punkt | | Beskrivelse | Plassering |
|---|---|---|---|
| 1.1 | Dører | skade | høyre bak |

1.1 Skade

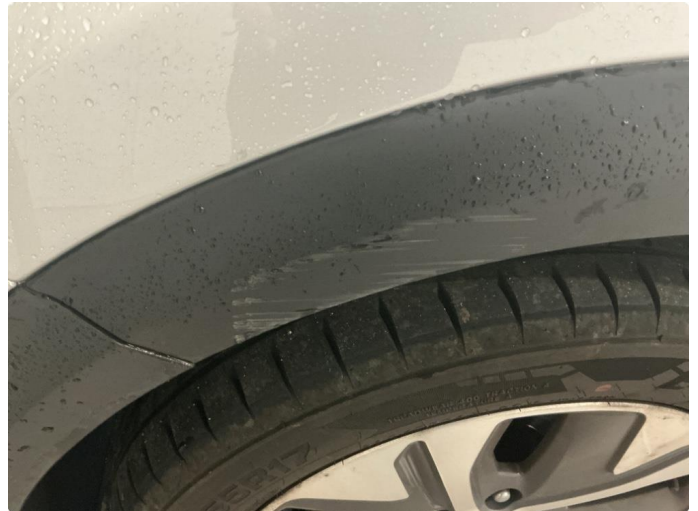
| Punkt | | Beskrivelse | Plassering |
|---|---|---|---|
| 1.2 | Skjermer | list mangler/skadet | høyre foran - venstre foran |

1.2 List mangler/skadet

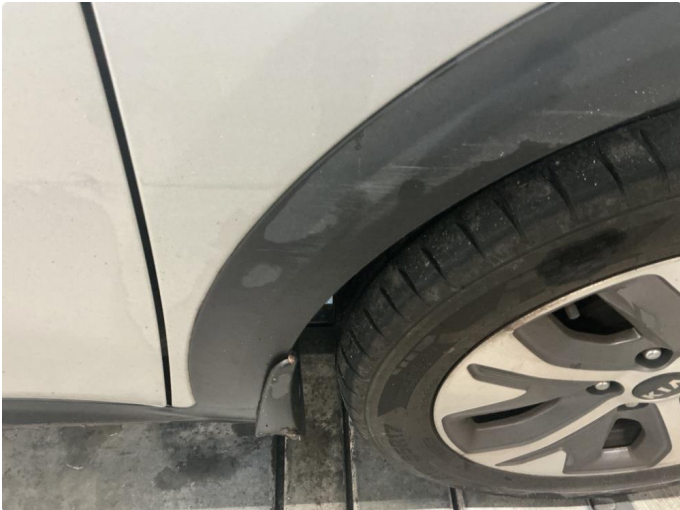
1.2 List mangler/skadet

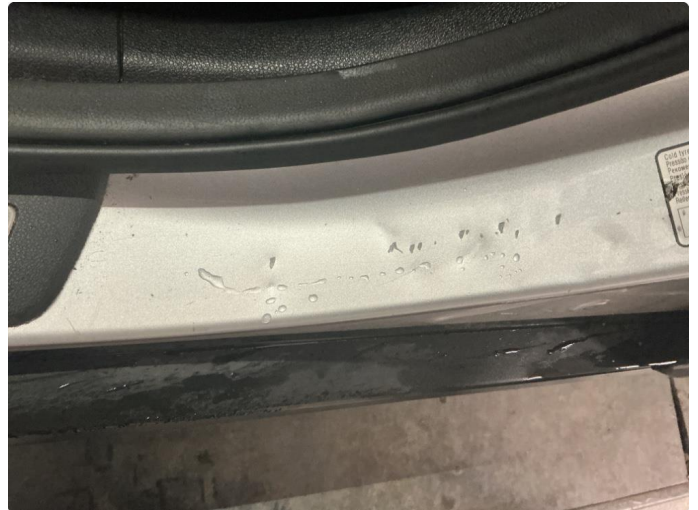
| Punkt | | Beskrivelse | Plassering |
|---|---|---|---|
| 1.3 | Terskler/innlastningssone | bulk med lakkskade | venstre foran |

1.3 Bulk med lakkskade
