**PEUGEOT 2008 2WD**
**TESTDATO: 08.01.2026**
**KODE: 1917750**

**EC29814**

NBF Tilstandsrapport er utarbeidet av Norges Bilbransjeforbund og Forbrukerrådet.

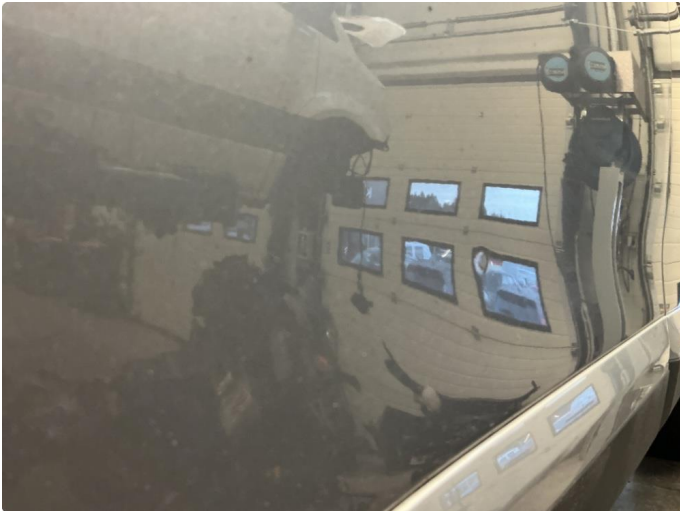
| Punkt | Beskrivelse | Plassering |
|---|---|---|
| 1.1 Dører | bulk | nede - venstre foran |

1.1 Bulk

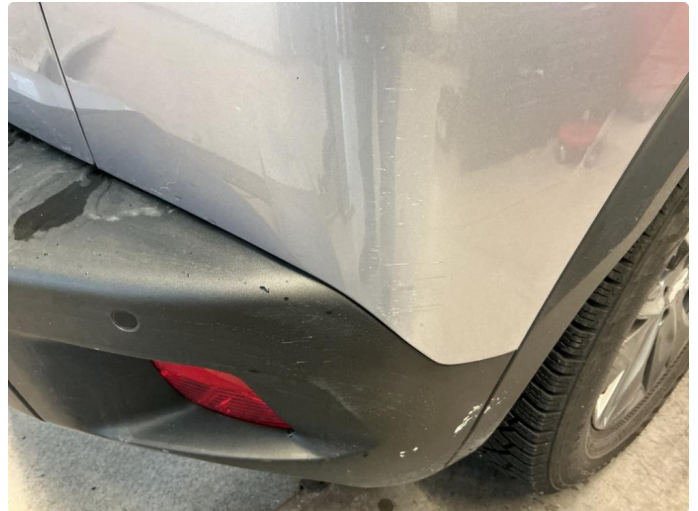
| Punkt | Beskrivelse | Plassering |
|---|---|---|
| 1.2 Støtfanger | ripe(r) ned til grunning | høyre bak |

1.2 Ripe(r) ned til grunning

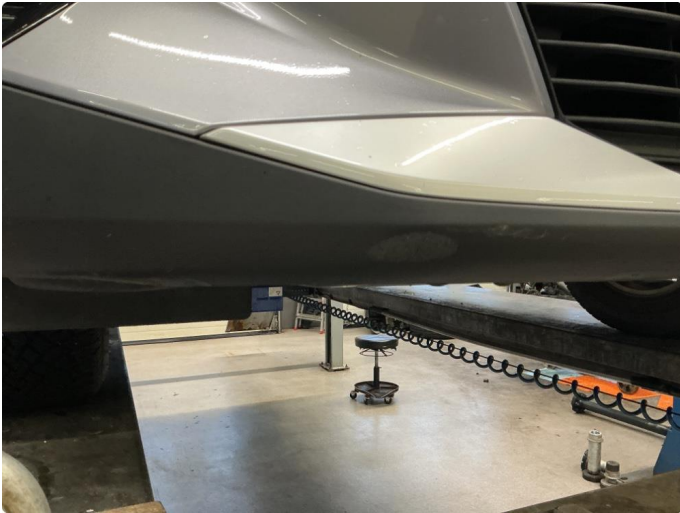
| Punkt | Beskrivelse | Plassering |
|---|---|---|
| 1.3 Støtfanger | skrubbskader underkant | foran |

1.3 Skrubbskader underkant

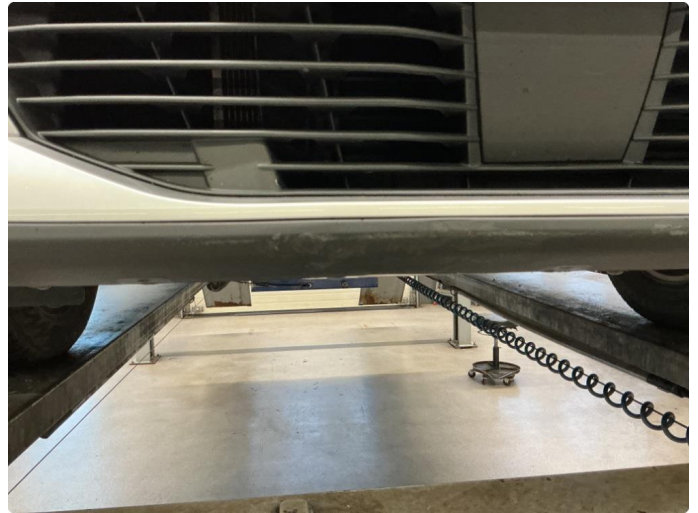
1.3 Skrubbskader underkant
