**PEUGEOT 208 2WD**
**TESTDATO: 09.07.2025**
**KODE: 1759125**

**EE22086**

NBF Tilstandsrapport er utarbeidet av Norges Bilbransjeforbund og Forbrukerrådet.

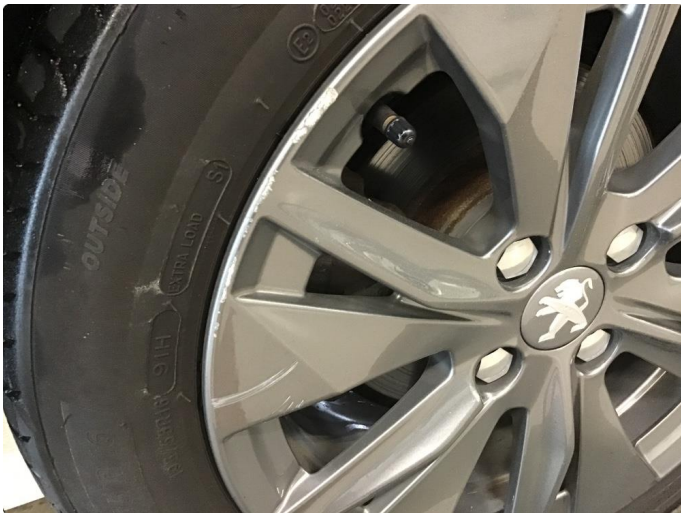
| Punkt | | Beskrivelse | Plassering |
|---|---|---|---|
| 1.1 | Dekk/Felger | kantkjørt felg | høyre bak |

1.1 Kantkjørt felg

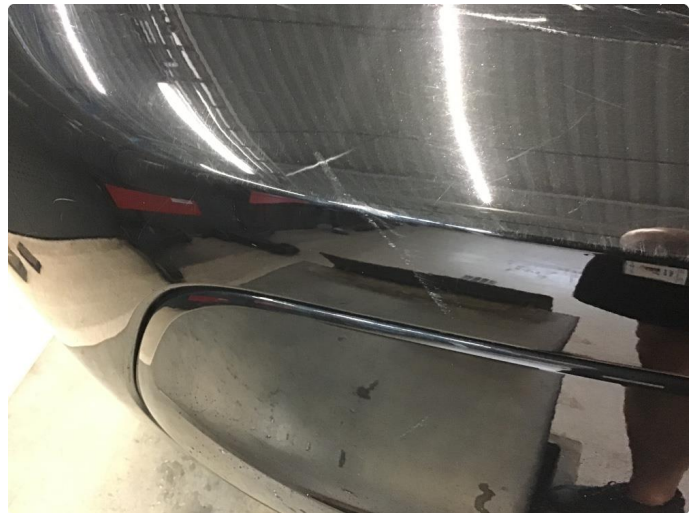
| Punkt | | Beskrivelse | Plassering |
|---|---|---|---|
| 1.2 | Støtfanger | ripe(r) ned til grunning | midten bak |

1.2 Ripe(r) ned til grunning
