**MERCEDES-BENZ EVITO / 639/4 2WD**
**TESTDATO: 07.08.2026**
**KODE: 2086421**

**EE26184**

NBF Tilstandsrapport er utarbeidet av Norges Bilbransjeforbund og Forbrukerrådet.

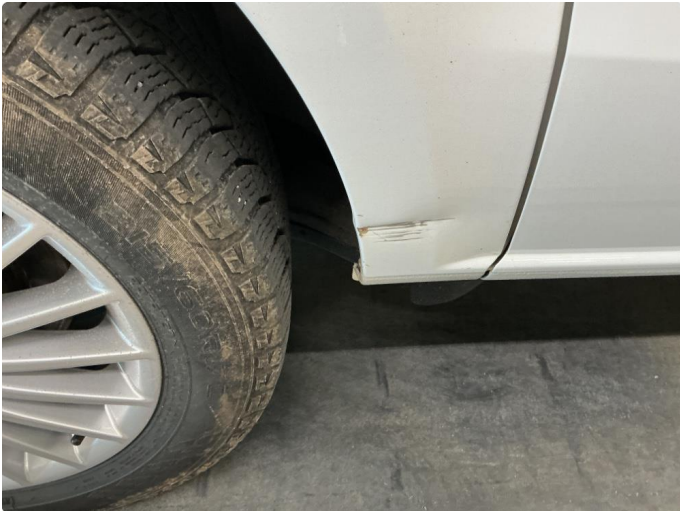
| Punkt | Beskrivelse | Plassering |
|---|---|---|
| 1.1 Skjermer | skade | høyre bak |

1.1 Skade

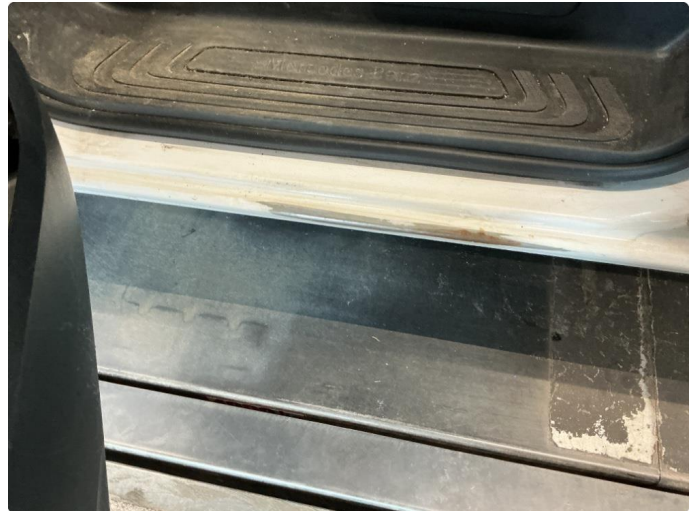
| Punkt | Beskrivelse | Plassering |
|---|---|---|
| 1.2 Terskler/innlastningssone | slitt gjennom lakk | |

1.2 Slitt gjennom lakk

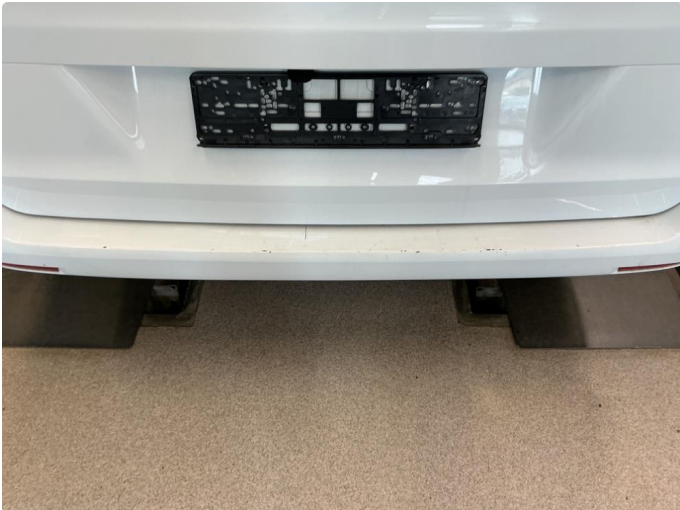
| Punkt | Beskrivelse | Plassering |
|---|---|---|
| 1.3 Støtfanger | ripe(r) ned til grunning | bak |

1.3 Ripe(r) ned til grunning

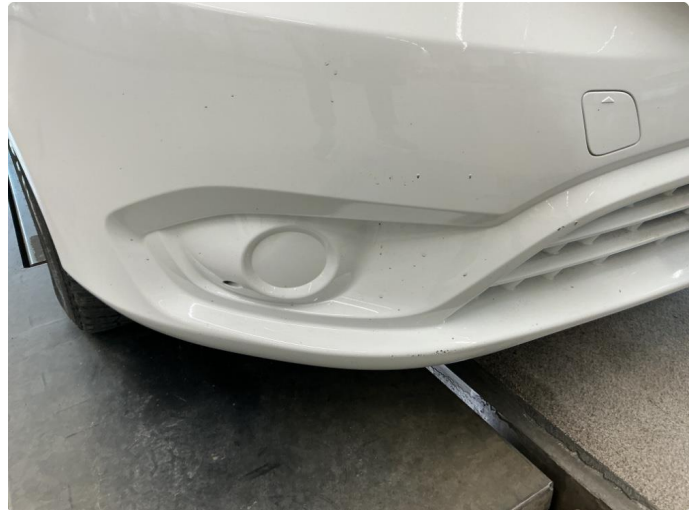
| Punkt | Beskrivelse | Plassering |
|---|---|---|
| 1.4 Støtfanger | ripe(r) ned til grunning | høyre foran |

1.4 Ripe(r) ned til grunning

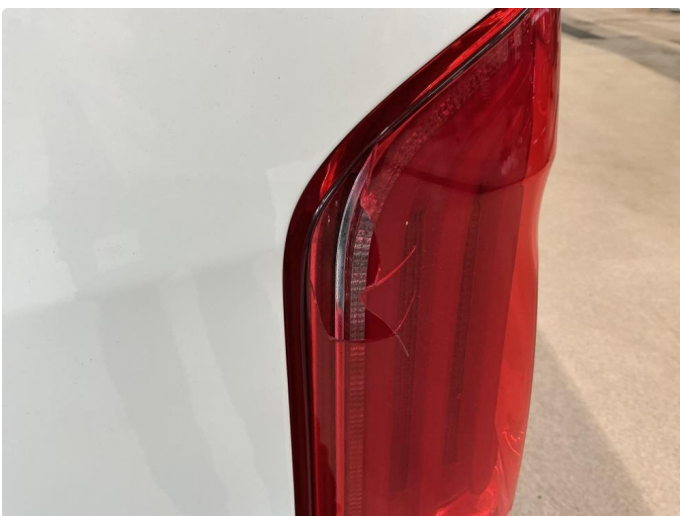
| Punkt | Beskrivelse | Plassering |
|---|---|---|
| 2.1 Lys bak | defekt / sprukket glass | høyre bak |

2.1 Defekt / sprukket glass
