KIA EV6 4WD

TESTDATO: 19.12.2025

NBF Tilstandsrapport er utarbeidet av Norges Bilbransjeforbund og Forbrukerrådet.

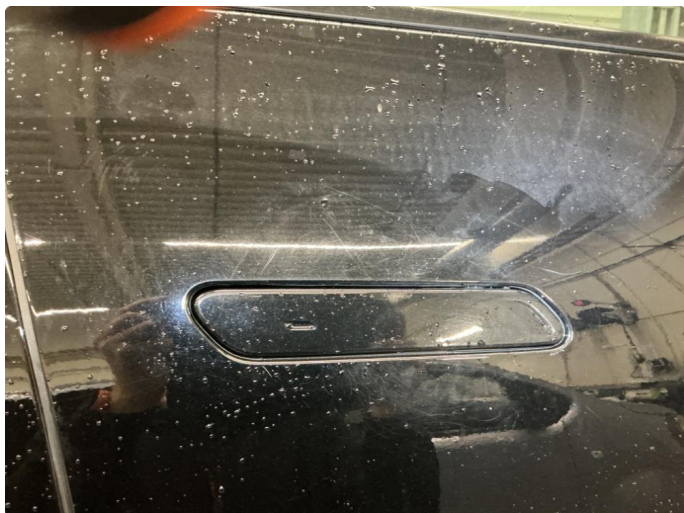
| Punkt | Beskrivelse | Plassering |
|---|---|---|
| 1.1 Dører | ripe ned til grunning | høyre foran |

1.1 Ripe ned til grunning

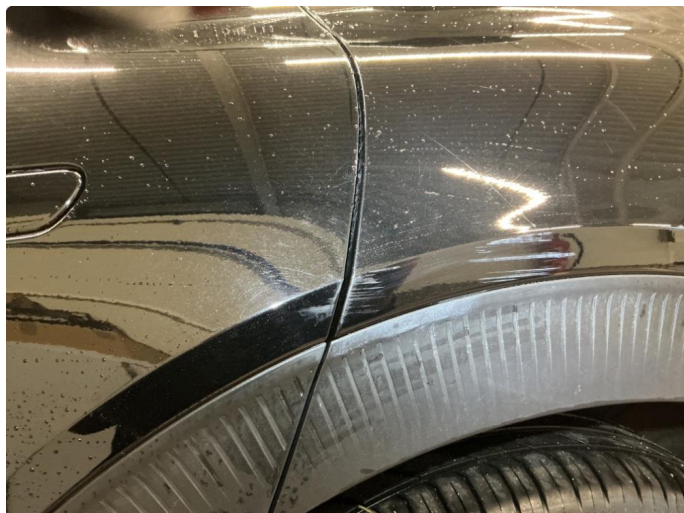
| Punkt | Beskrivelse | Plassering |
|---|---|---|
| 1.2 Skjermer | ripe(r) ned til grunning | venstre bak |

1.2 Ripe(r) ned til grunning

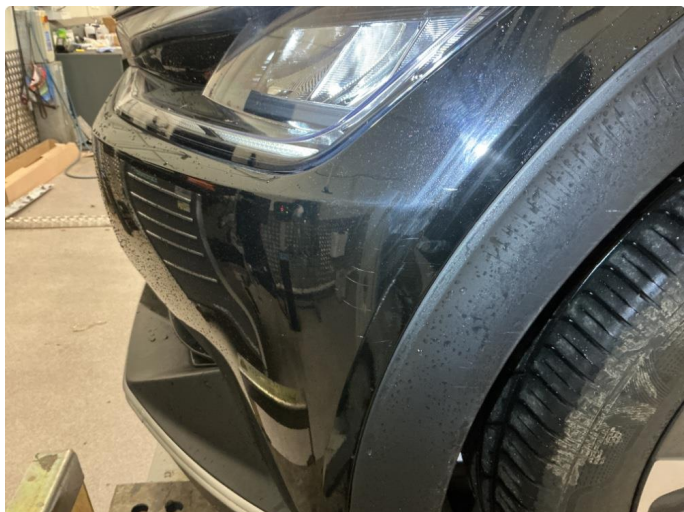
| Punkt | Beskrivelse | Plassering |
|---|---|---|
| 1.3 Støtfanger | ripe(r) ned til grunning | venstre foran |

1.3 Ripe(r) ned til grunning
