**KIA SORENTO 4WD**
**TESTDATO: 25.02.2026**
**KODE: 1957817**

**LS95201**

NBF Tilstandsrapport er utarbeidet av Norges Bilbransjeforbund og Forbrukerrådet.

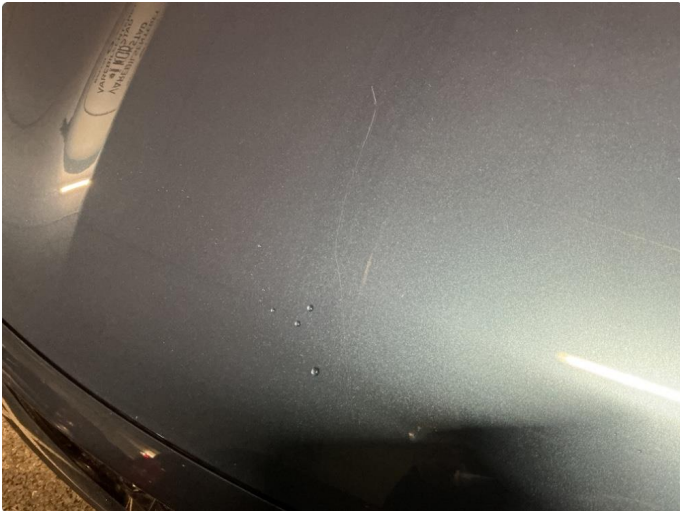
| Punkt | | Beskrivelse | Plassering |
|---|---|---|---|
| 1.1 | Panser | ripe(r) ned til grunning | |

1.1 Ripe(r) ned til grunning

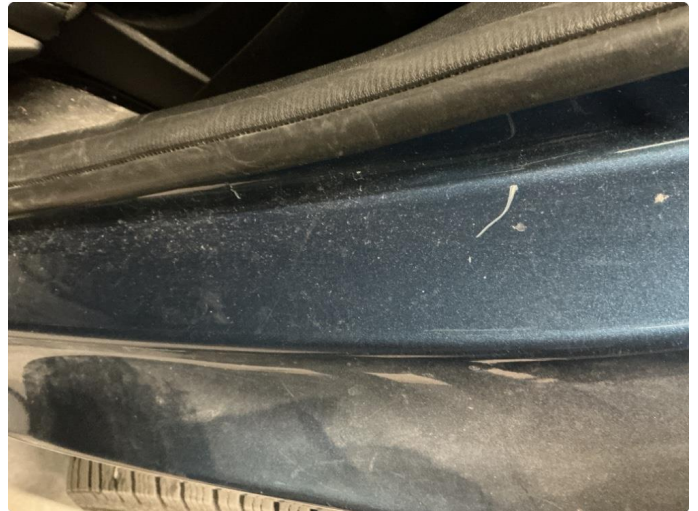
| Punkt | | Beskrivelse | Plassering |
|---|---|---|---|
| 1.2 | Terskler/innlastningssone | bulk med lakkskade | venstre bak |

1.2 Bulk med lakkskade

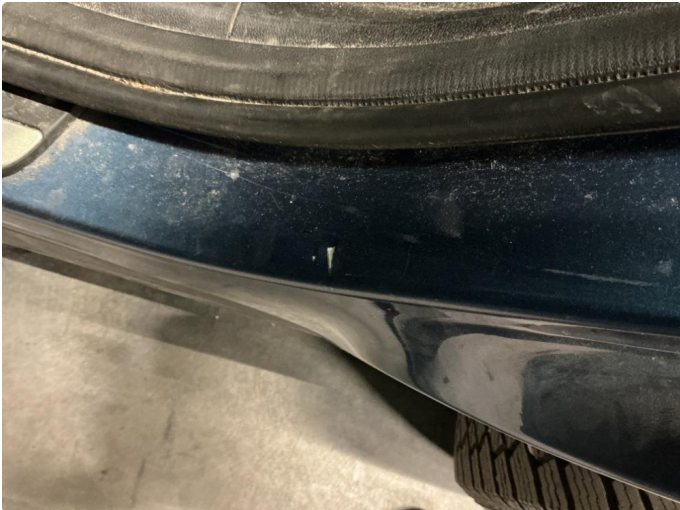
1.2 Bulk med lakkskade

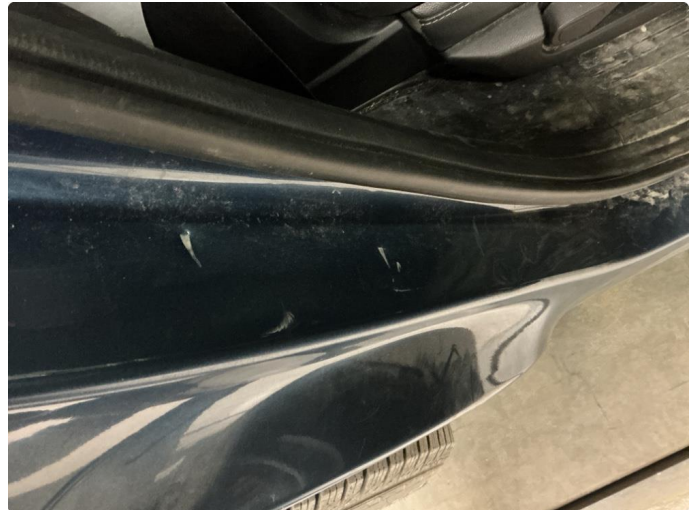
| Punkt | | Beskrivelse | Plassering |
|---|---|---|---|
| 1.3 | Terskler/innlastningssone | bulk med lakkskade | høyre bak |

1.3 Bulk med lakkskade
