**MERCEDES-BENZ GLE 350 DE 4MATIC 4WD**
**TESTDATO: 25.03.2025**
**KODE: 1674254**

<b>SX29414</b>	<b>37 711 KM</b>	<b>30.12.2022</b> Førstegang registrert	<b>Diesel hybrid - Ladbar hybrid</b>
----------------	------------------	--	--

NBF Tilstandsrapport er utarbeidet av Norges Bilbransjeforbund og Forbrukerrådet.

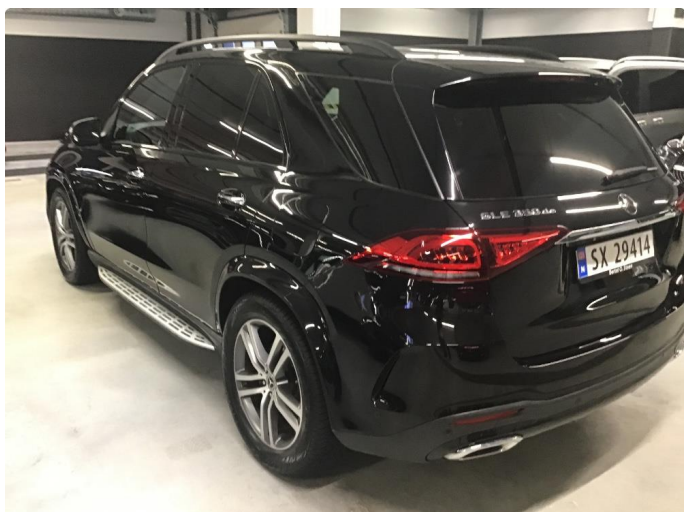
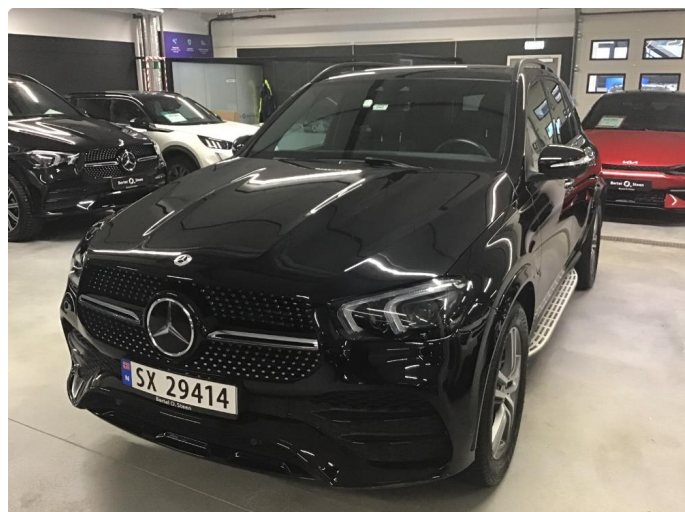
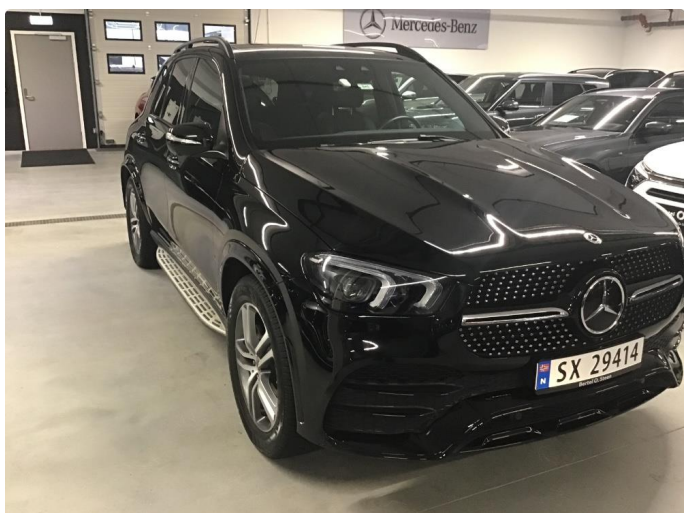
Punkt	Beskrivelse	Plassering
<b>1. EKSTERIØR</b>		
1.1 Dekk/Felger	for lite mønsterdybde sommerdekk premium

<b>VENSTRE FORAN</b>	<b>HØYRE FORAN</b>	<b>VENSTRE BAK</b>	<b>HØYRE BAK</b>
<b>MØNSTERDYBDE SOMMERDEKK (MM)</b>	2	2	4	4
<b>MØNSTERDYBDE VINTERDEKK (MM)</b>	7	7	6	6
