MERCEDES-BENZ EQA 300 4MATIC 4WD

TESTDATO: 13.03.2026

KODE: 1972592

NBF Tilstandsrapport er utarbeidet av Norges Bilbransjeforbund og Forbrukerrådet.

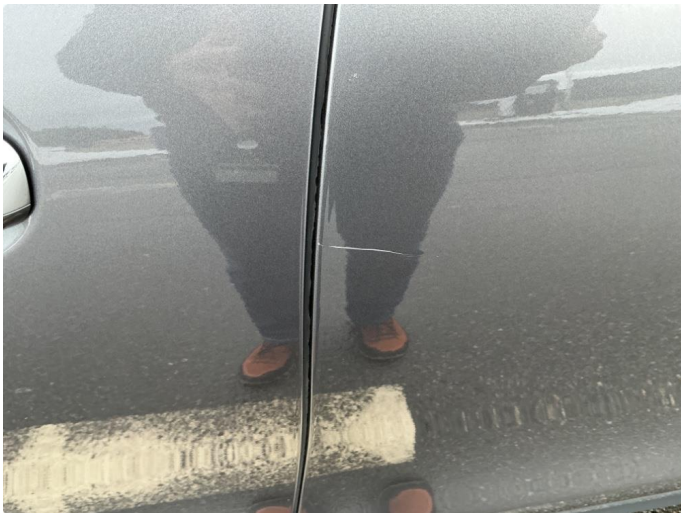
| Punkt | Beskrivelse | Plassering |
|---|---|---|
| 1.1 Dører | ripe ned til grunning | venstre foran |

1.1 Ripe ned til grunning
