**MERCEDES-BENZ EQS 450+ / E2EQSW 2WD**
**TESTDATO: 11.05.2026**
**KODE: 2018962**

NBF Tilstandsrapport er utarbeidet av Norges Bilbransjeforbund og Forbrukerrådet.

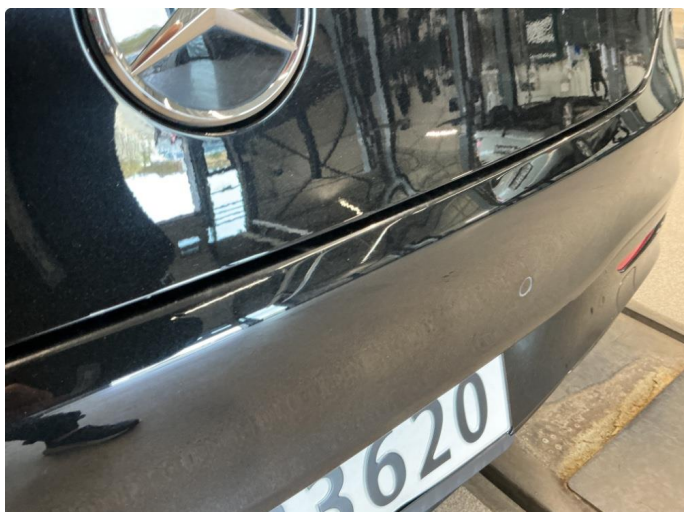
1.2 Bulk

Punkt	Beskrivelse	Plassering
<b>1. EKSTERIØR</b>		
1.1 Panser	steinsprut	
1.2 Bakluke	bulk	bak
1.3 Støtfanger	ripe(r) ned til grunning	bak - venstre
1.4 Støtfanger	steinsprut	høyre foran
<b>2. OPPLYSNINGER/KLARGJØRING</b>		
2.1 Opplysninger	øvrige opplysninger
