PEUGEOT 2008 2WD

TESTDATO: 15.11.2025

KODE: 1873073

NBF Tilstandsrapport er utarbeidet av Norges Bilbransjeforbund og Forbrukerrådet.

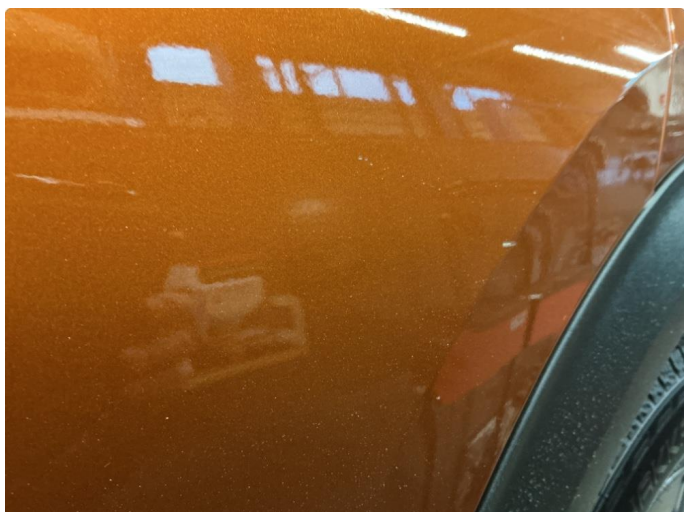
| Punkt | Beskrivelse | Plassering |
|---|---|---|
| 1.1 Dører | bulk med lakkskade | venstre bak |

1.1 Bulk med lakkskade

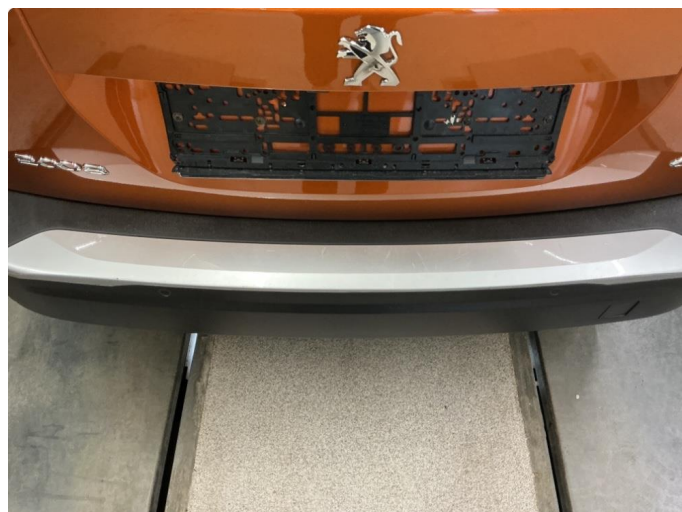
| Punkt | Beskrivelse | Plassering |
|---|---|---|
| 1.2 Terskler/innlastningssone | riper | bak |

1.2 Riper

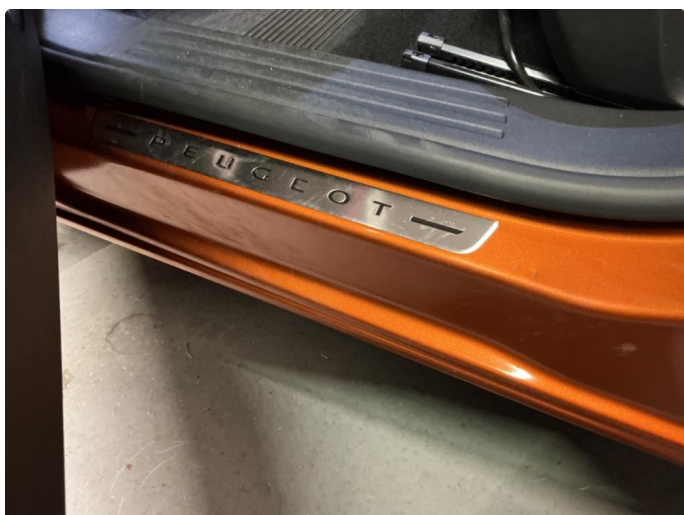
| Punkt | Beskrivelse | Plassering |
|---|---|---|
| 1.3 Terskler/innlastningssone | noen riper og småbulker | venstre foran |

1.3 Noen riper og småbulker

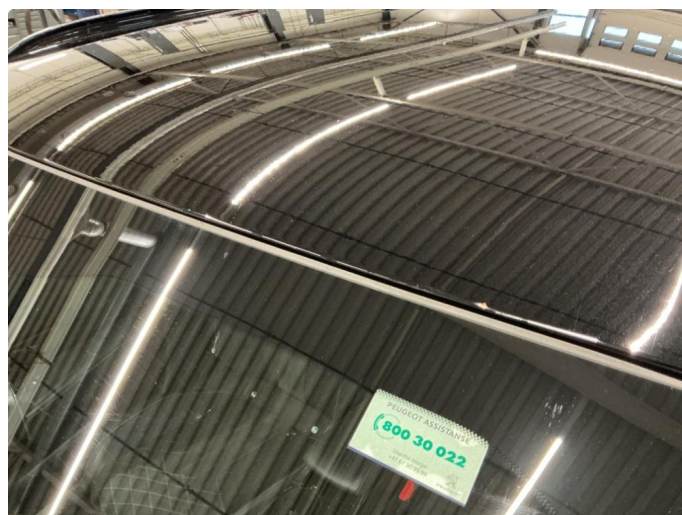
| Punkt | Beskrivelse | Plassering |
|---|---|---|
| 1.4 Tak | steinsprut | |

1.4 Steinsprut
