MERCEDES-BENZ VITO 190 HK AUTOMAT 4WD

TESTDATO: 04.09.2025

NBF Tilstandsrapport er utarbeidet av Norges Bilbransjeforbund og Forbrukerrådet.

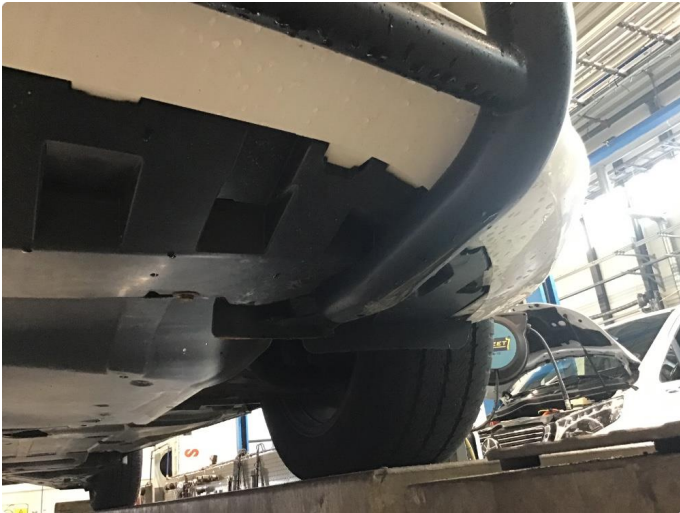
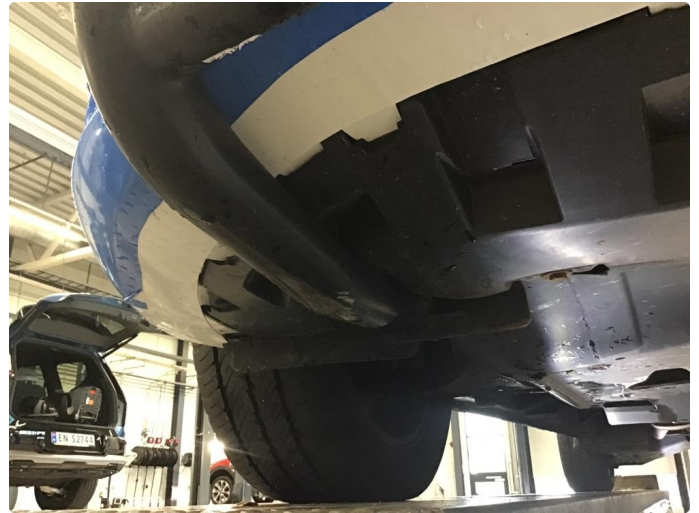
1.1 Øvrige feil

| Punkt | | Beskrivelse | Plassering |
|---|---|---|---|
| 1.1 | Støtfanger | øvrige feil | |

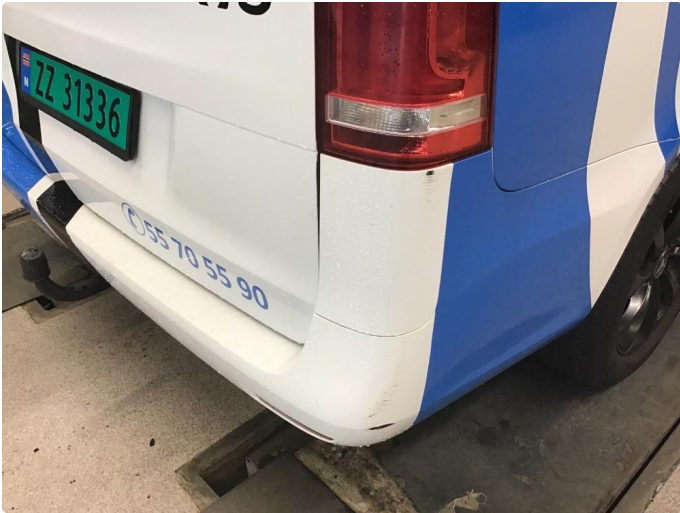
1.2 Ripe(r) ned til grunning

| Punkt | | Beskrivelse | Plassering |
|---|---|---|---|
| 1.2 | Støtfanger | ripe(r) ned til grunning | |

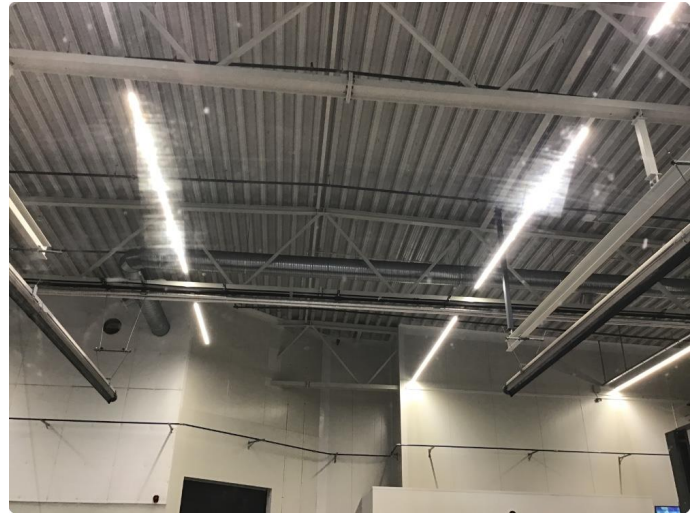
1.3 Sliteriper i synsfelt

| Punkt | | Beskrivelse | Plassering |
|---|---|---|---|
| 1.3 | Frontvindu | sliteriper i synsfelt | |
