**BMW I I3 2WD**
**TESTDATO: 22.05.2025**
**KODE: 1720228**

**EC40429**

NBF Tilstandsrapport er utarbeidet av Norges Bilbransjeforbund og Forbrukerrådet.

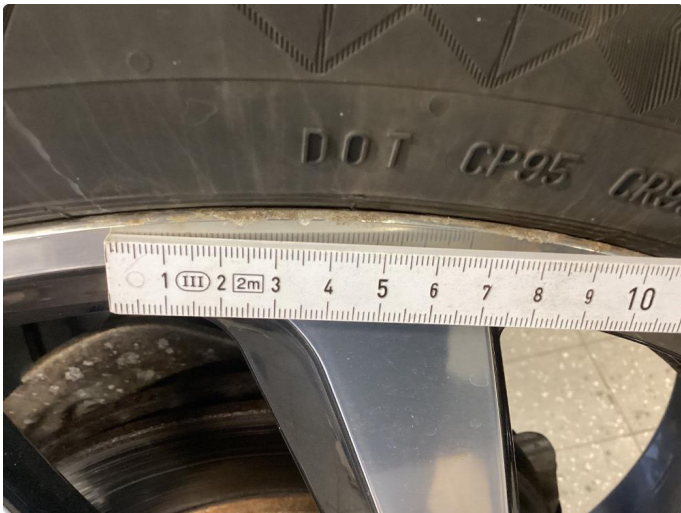
| Punkt | | Beskrivelse | Plassering |
|---|---|---|---|
| 1.1 | Dekk/Felger | kantkjørt felg Diamond Cut | foran |

1.1 Kantkjørt felg Diamond Cut
