BMW X1 XDRIVE25E 4WD

TESTDATO: 30.04.2025

CHASSISNR: WBA71AB01M5T11294

NBF Tilstandsrapport er utarbeidet av Norges Bilbransjeforbund og Forbrukerrådet.

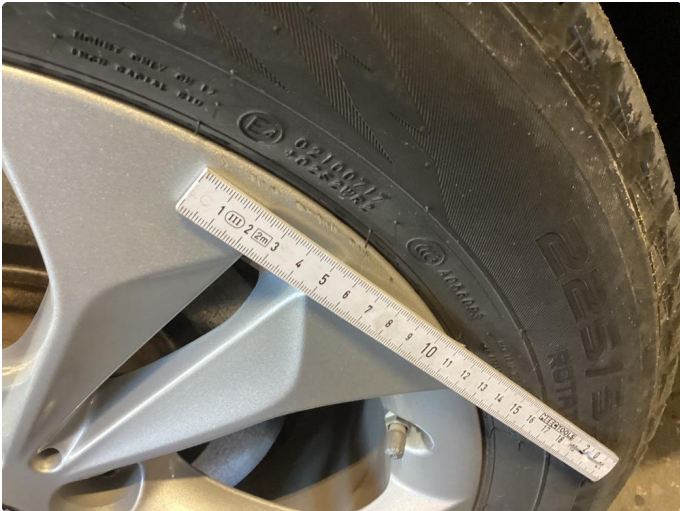
| Punkt | | Beskrivelse | Plassering |
|---|---|---|---|
| 1.1 | Dekk/Felger | kantkjørt felg | bak |

1.1 Kantkjørt felg

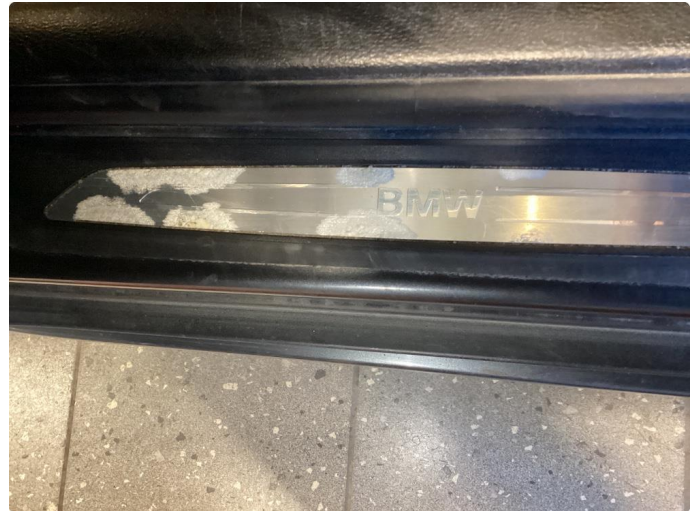
| Punkt | | Beskrivelse | Plassering |
|---|---|---|---|
| 1.2 | Døråpning | slitt innsteg | |

1.2 Slitt innsteg

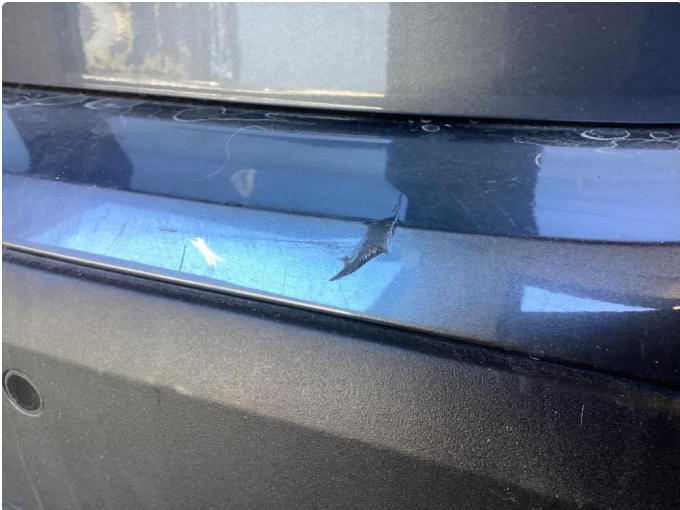
| Punkt | | Beskrivelse | Plassering |
|---|---|---|---|
| 1.3 | Støtfanger | ripe(r) ned til grunning | bak |

1.3 Ripe(r) ned til grunning

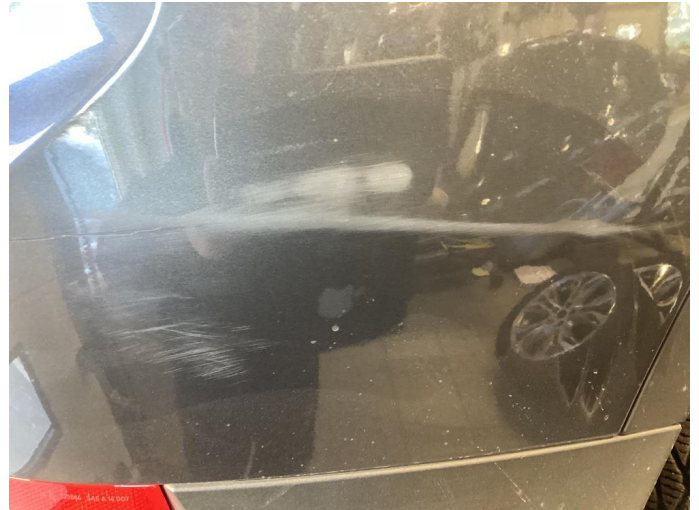
1.3 Ripe(r) ned til grunning
