BMW IX XDRIVE50 4WD

TESTDATO: 05.01.2026

CHASSISNR: WBY21CF0XPCL96508

NBF Tilstandsrapport er utarbeidet av Norges Bilbransjeforbund og Forbrukerrådet.

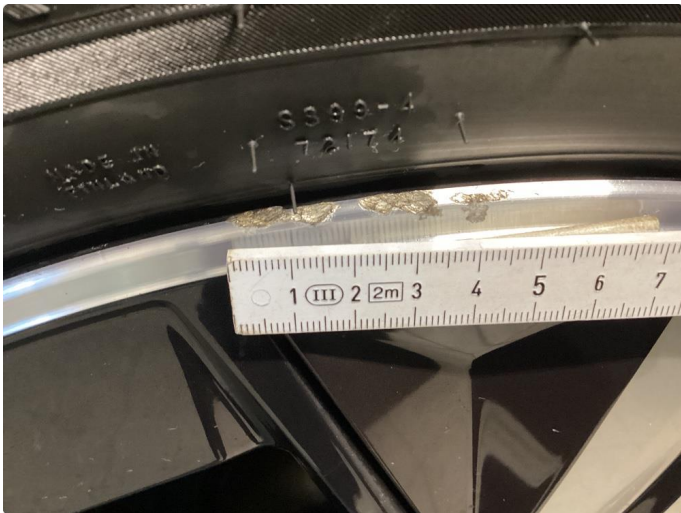
| Punkt | | Beskrivelse | Plassering |
|---|---|---|---|
| 1.1 | Dekk/Felger | kantkjørt felg Diamond Cut | høyre bak |

1.1 Kantkjørt felg Diamond Cut

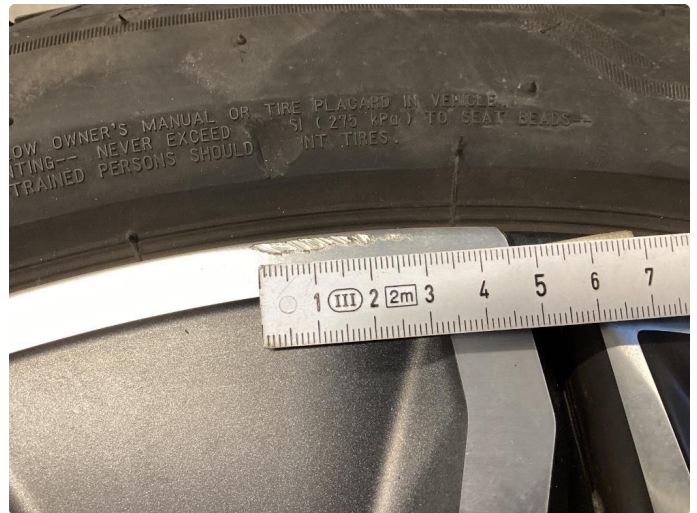
| Punkt | | Beskrivelse | Plassering |
|---|---|---|---|
| 1.2 | Dekk/Felger | kantkjørt felg Diamond Cut | venstre foran |

1.2 Kantkjørt felg Diamond Cut

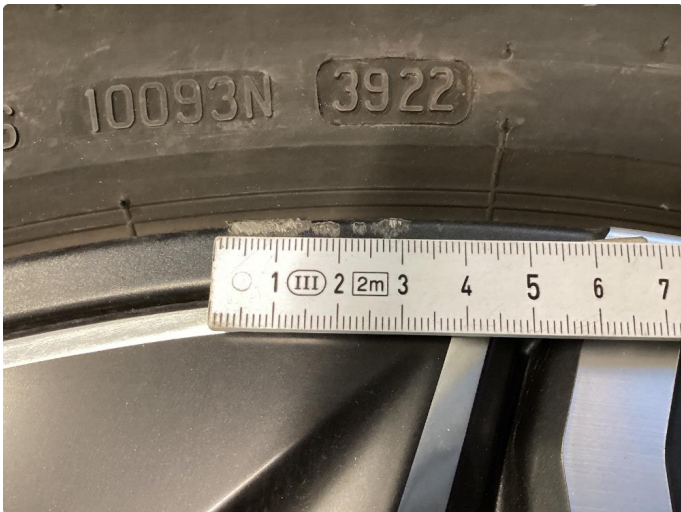
1.2 Kantkjørt felg Diamond Cut

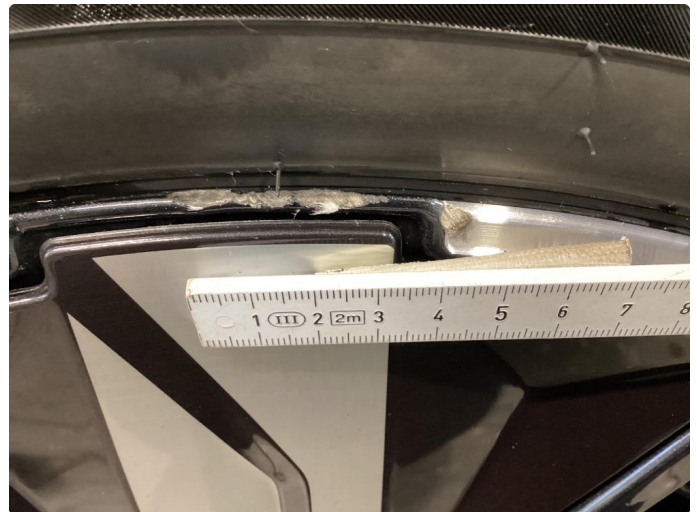
| Punkt | | Beskrivelse | Plassering |
|---|---|---|---|
| 1.3 | Dekk/Felger | kantkjørt felg Diamond Cut | høyre foran |

1.3 Kantkjørt felg Diamond Cut
