BMW X1 XDRIVE25E 4WD

TESTDATO: 16.12.2025

KODE: 1905107

NBF Tilstandsrapport er utarbeidet av Norges Bilbransjeforbund og Forbrukerrådet.

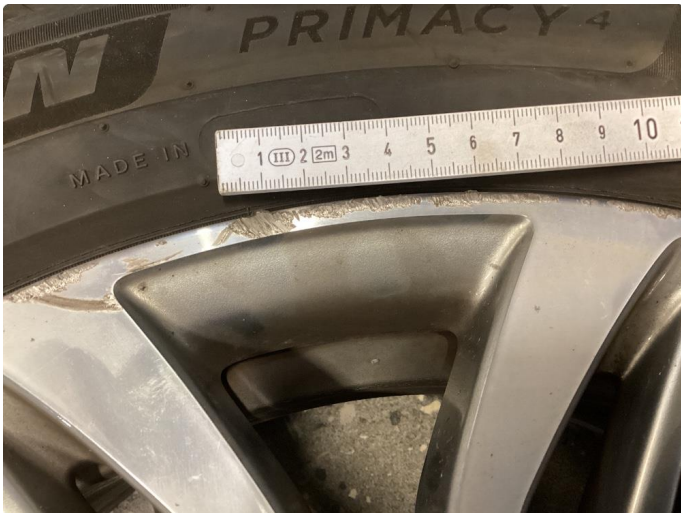
| Punkt | | Beskrivelse | Plassering |
|---|---|---|---|
| 1.1 | Dekk/Felger | kantkjørt felg | foran |

1.1 Kantkjørt felg

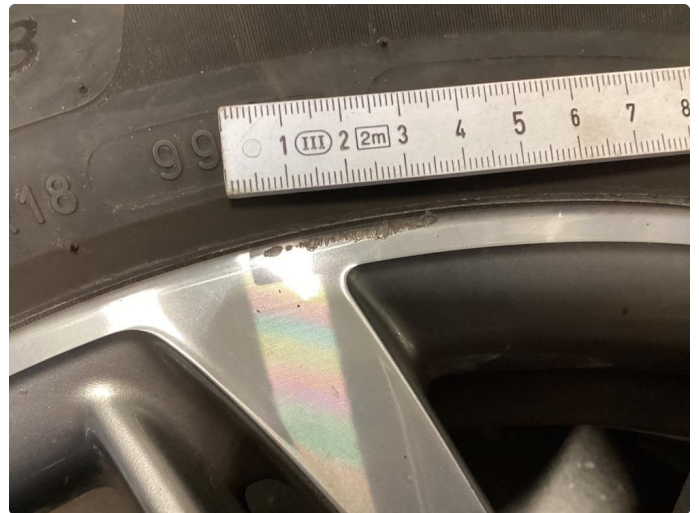
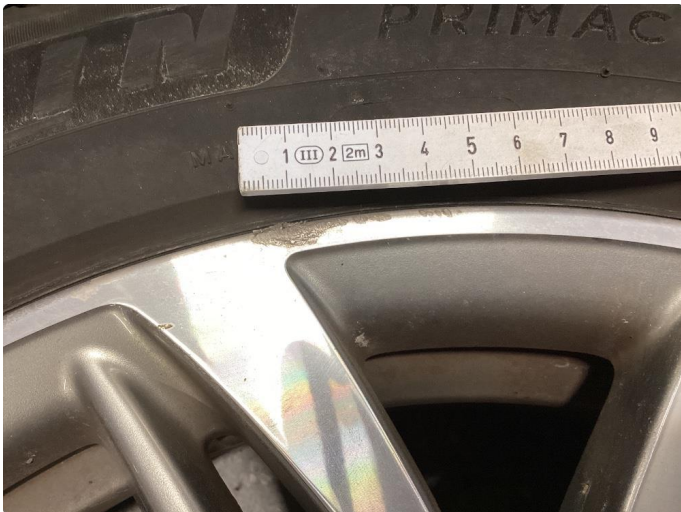
| Punkt | | Beskrivelse | Plassering |
|---|---|---|---|
| 1.2 | Dekk/Felger | kantkjørt felg | foran |

1.2 Kantkjørt felg
