MINI COUNTRYMAN COOPER SE ALL4 4WD

TESTDATO: 13.01.2026

CHASSISNR: WMW21BS08N3N77215

NBF Tilstandsrapport er utarbeidet av Norges Bilbransjeforbund og Forbrukerrådet.

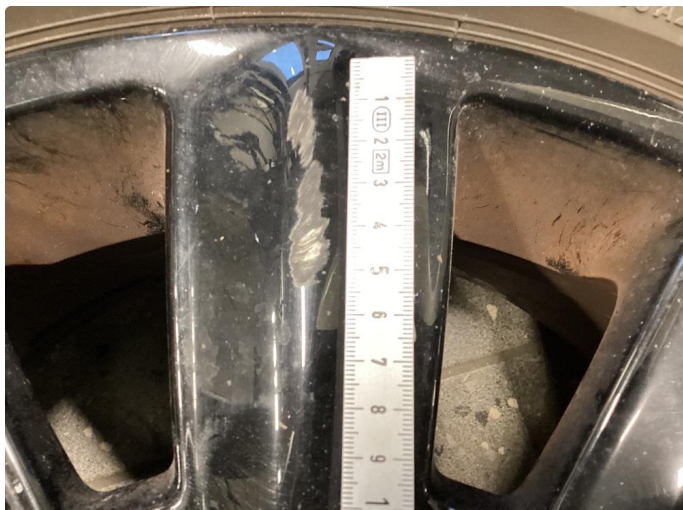
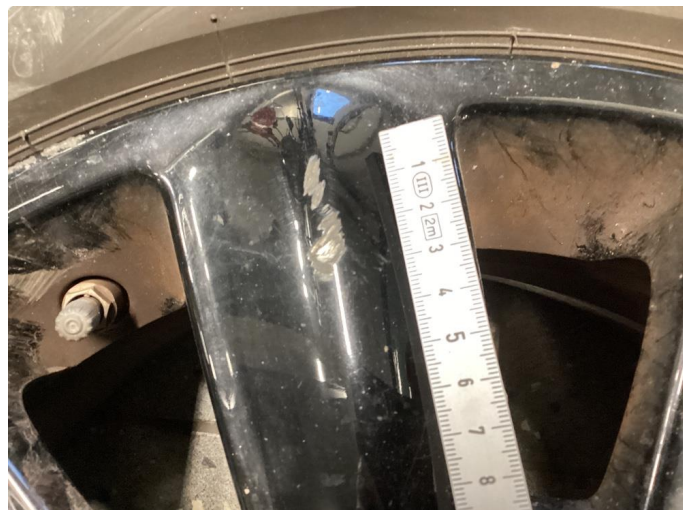
| Punkt | | Beskrivelse | Plassering |
|---|---|---|---|
| 1.1 | Dekk/Felger | kantkjørt felg | foran |

1.1 Kantkjørt felg

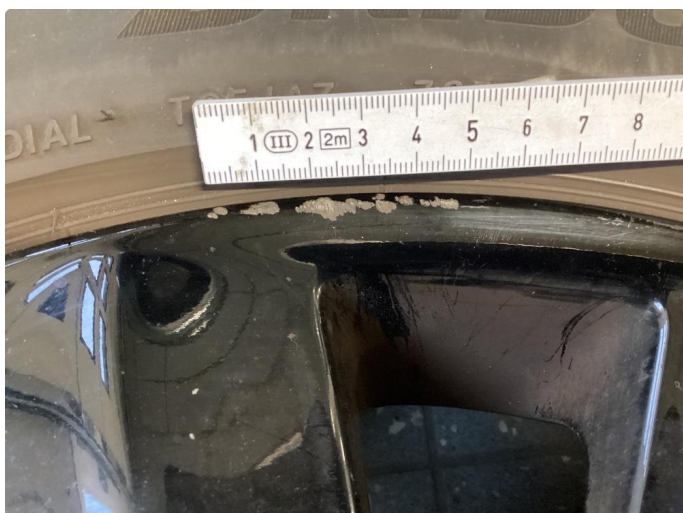
| Punkt | | Beskrivelse | Plassering |
|---|---|---|---|
| 1.2 | Dekk/Felger | kantkjørt felg | foran |

1.2 Kantkjørt felg

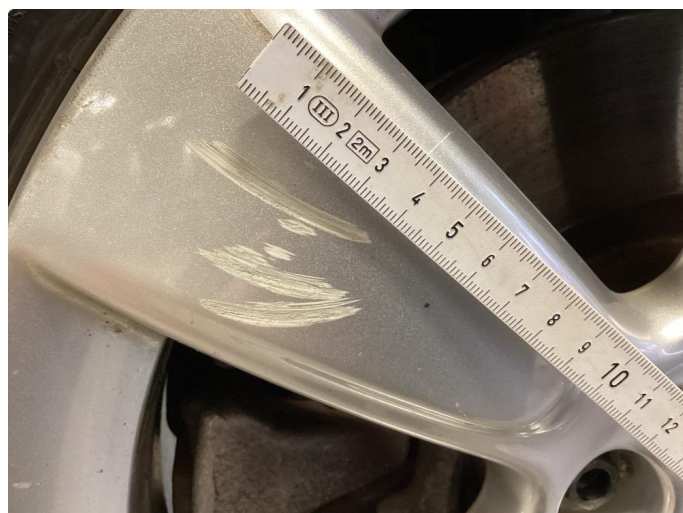
| Punkt | | Beskrivelse | Plassering |
|---|---|---|---|
| 1.3 | Dekk/Felger | kantkjørt felg | foran |

1.3 Kantkjørt felg

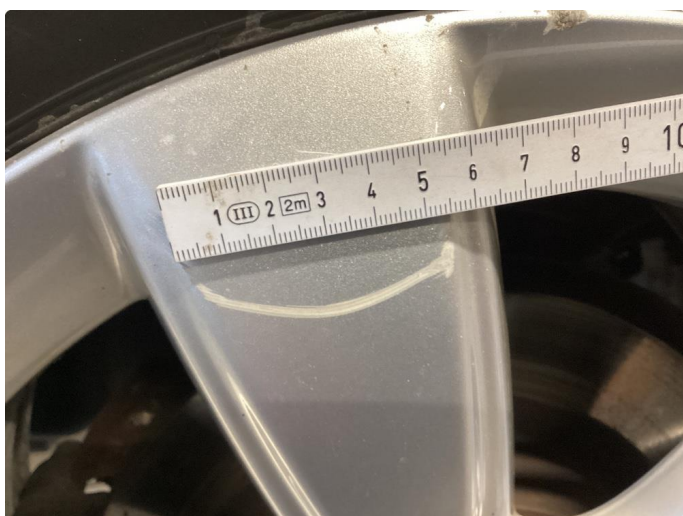
| Punkt | | Beskrivelse | Plassering |
|---|---|---|---|
| 1.4 | Dekk/Felger | kantkjørt felg | bak |

1.4 Kantkjørt felg
