BMW I I3 2WD

CHASSISNR: WBY8P2109L7F71489

NBF Tilstandsrapport er utarbeidet av Norges Bilbransjeforbund og Forbrukerrådet.

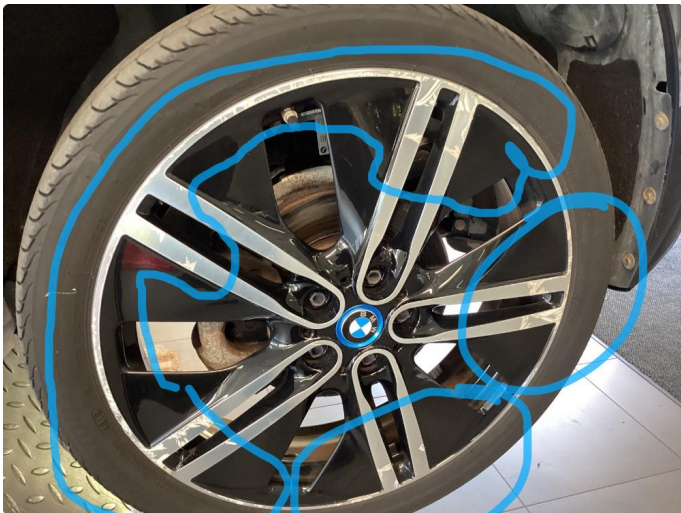
| Punkt | | Beskrivelse | Plassering |
|---|---|---|---|
| 1.1 | Dekk/Felger | kantkjørt felg Diamond Cut | |

1.1 Kantkjørt felg Diamond Cut

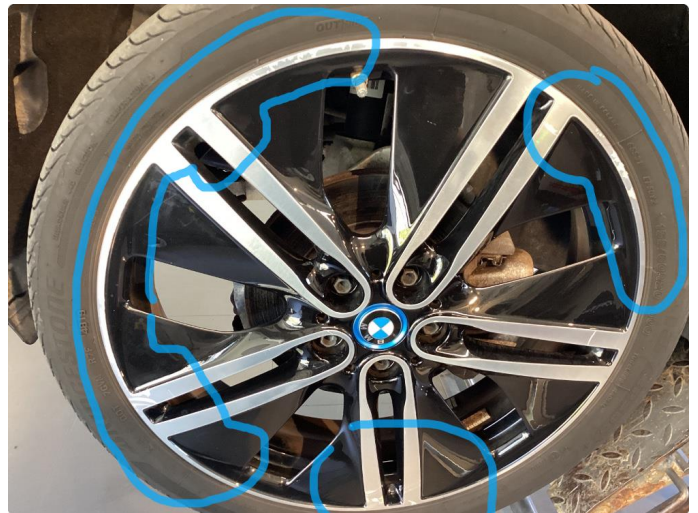
| Punkt | | Beskrivelse | Plassering |
|---|---|---|---|
| 1.2 | Dekk/Felger | kantkjørt felg Diamond Cut | |

1.2 Kantkjørt felg Diamond Cut
