BMW IX3 2WD

TESTDATO: 13.11.2025

NBF Tilstandsrapport er utarbeidet av Norges Bilbransjeforbund og Forbrukerrådet.

## OPPSUMMERT STATUS PÅ KJØRETØY

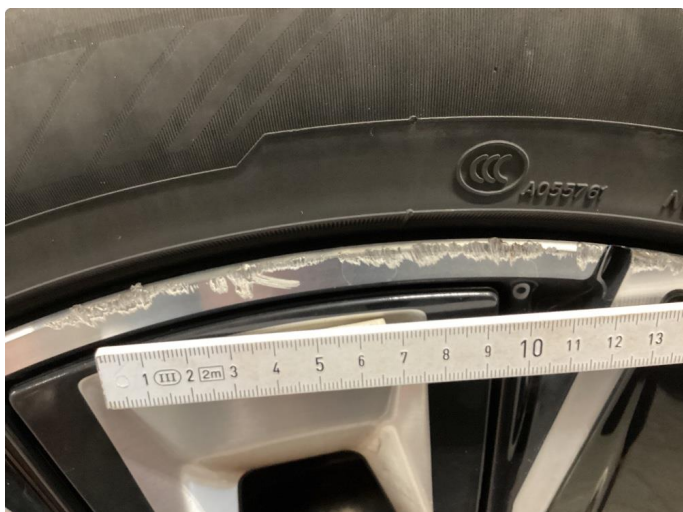
| Punkt | | Beskrivelse | Plassering |
|---|---|---|---|
| 1.1 | Dekk/Felger | kantkjørt felg Diamond Cut | foran |

1.1 Kantkjørt felg Diamond Cut

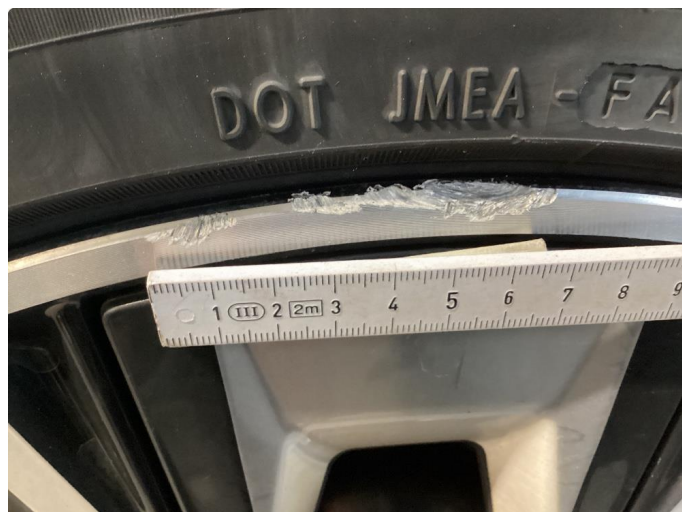
| Punkt | | Beskrivelse | Plassering |
|---|---|---|---|
| 1.2 | Dekk/Felger | kantkjørt felg Diamond Cut | bak |

1.2 Kantkjørt felg Diamond Cut

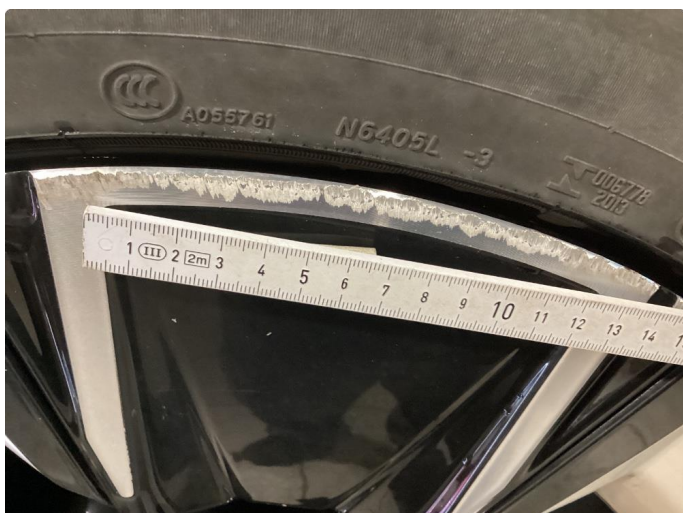
| Punkt | | Beskrivelse | Plassering |
|---|---|---|---|
| 1.3 | Dekk/Felger | kantkjørt felg Diamond Cut | foran |

1.3 Kantkjørt felg Diamond Cut
