**BMW IX XDRIVE50 4WD**
**TESTDATO: 08.01.2026**
**KODE: 1917937**

NBF Tilstandsrapport er utarbeidet av Norges Bilbransjeforbund og Forbrukerrådet.

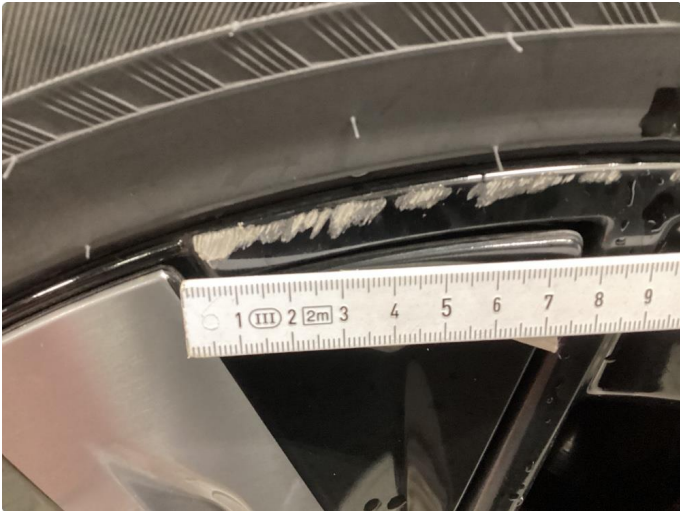
| Punkt | | Beskrivelse | Plassering |
|---|---|---|---|
| 1.1 | Dekk/Felger | kantkjørt felg | venstre foran |

1.1 Kantkjørt felg

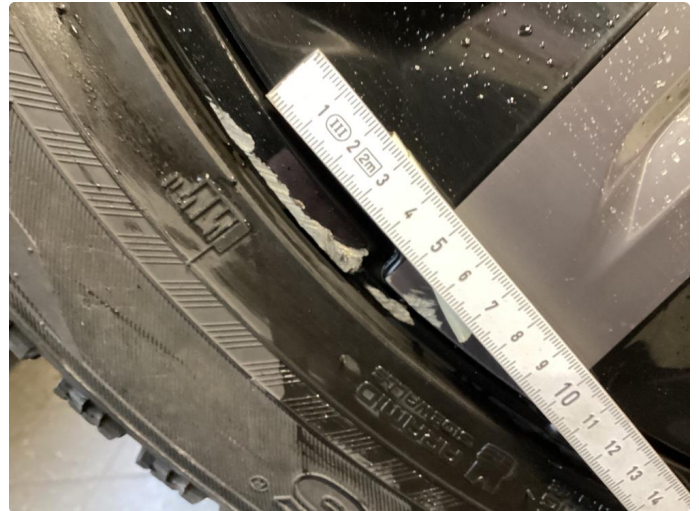
| Punkt | | Beskrivelse | Plassering |
|---|---|---|---|
| 1.2 | Dekk/Felger | kantkjørt felg | høyre bak |

1.2 Kantkjørt felg

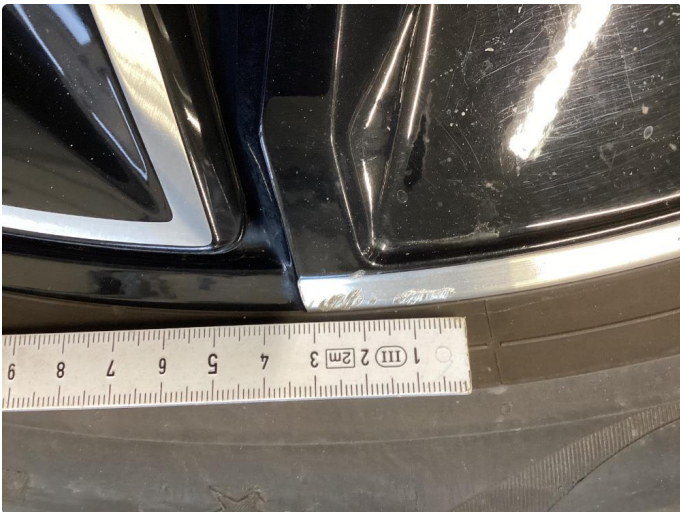
| Punkt | | Beskrivelse | Plassering |
|---|---|---|---|
| 1.3 | Dekk/Felger | kantkjørt felg Diamond Cut | høyre foran |

1.3 Kantkjørt felg Diamond Cut

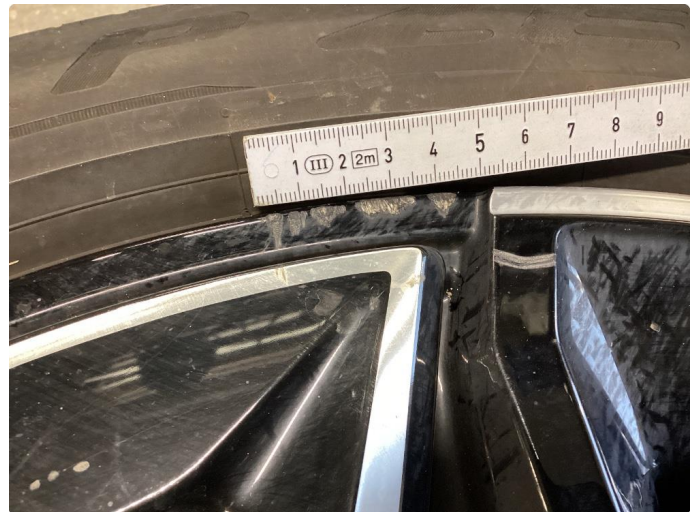
| Punkt | | Beskrivelse | Plassering |
|---|---|---|---|
| 1.4 | Dekk/Felger | kantkjørt felg Diamond Cut | høyre bak |

1.4 Kantkjørt felg Diamond Cut
