**VOLVO XC70 215 HK AUTOMAT 4WD**
**TESTDATO: 07.08.2025**
**KODE: 1777188**

**XR60982**

NBF Tilstandsrapport er utarbeidet av Norges Bilbransjeforbund og Forbrukerrådet.

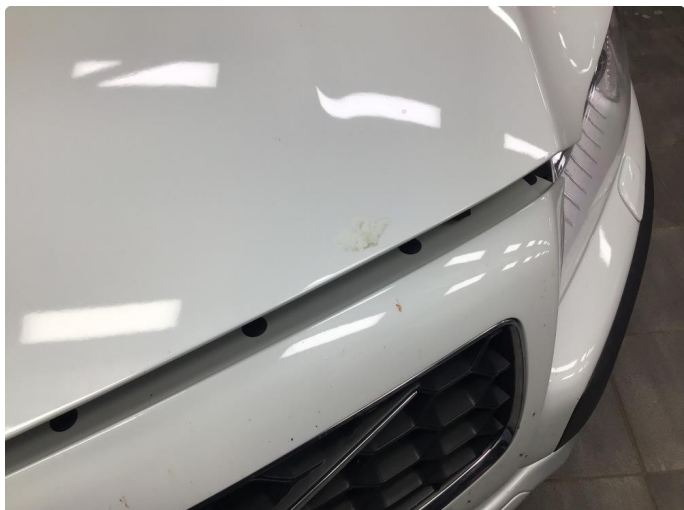
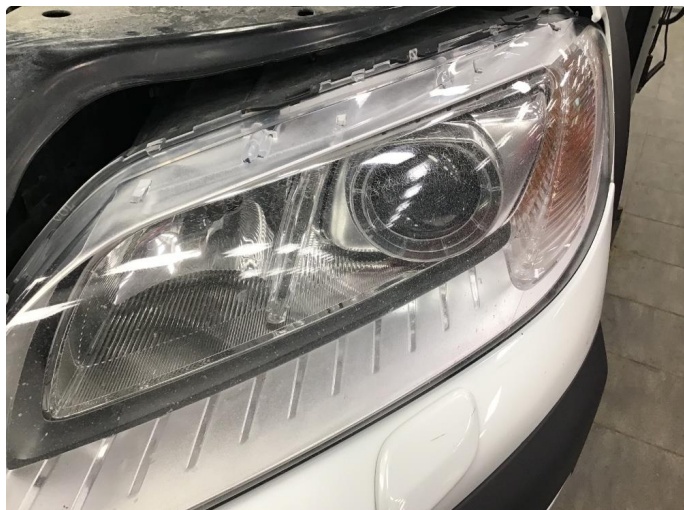
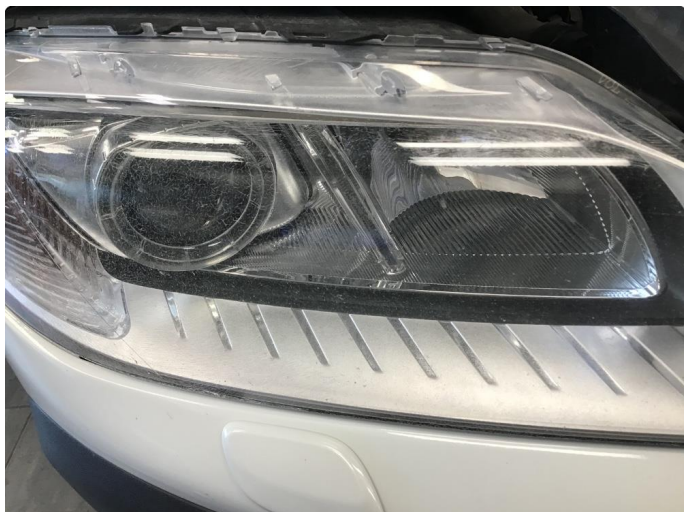
| Punkt | Beskrivelse | Plassering |
|---|---|---|
| 1.1 Lys foran | Noe krakelering i plast | begge foran |
| 3.1 Bakstilling | Nye bærebreforinger | foran - oppe - begge bak |
