**MITSUBISHI MITSUBISHI ASX 116 HK MANUELL 4WD**
**TESTDATO: 09.12.2024**
**KODE: 1603385**

<b>XA18334</b>	<b>170 000 KM</b>	<b>06.09.2011</b> Førstegang registrert	<b>Diesel</b>
----------------	-------------------	--	---------------

NBF Tilstandsrapport er utarbeidet av Norges Bilbransjeforbund og Forbrukerrådet.

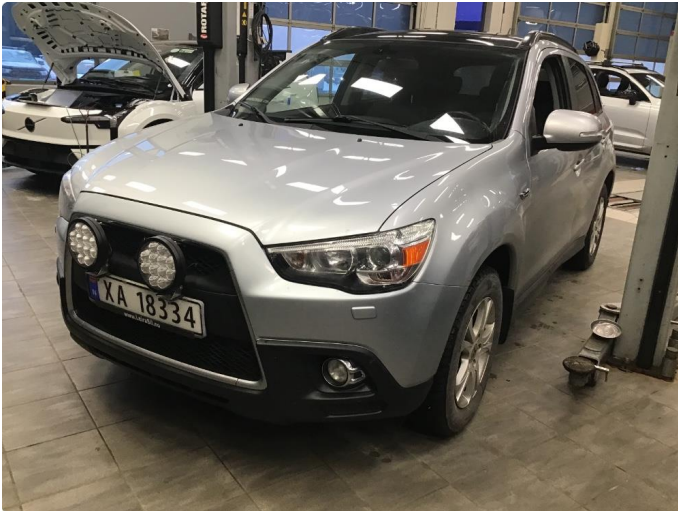
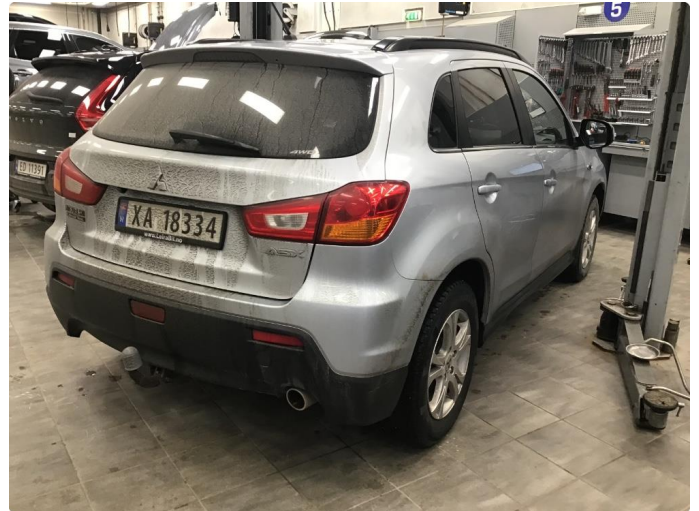
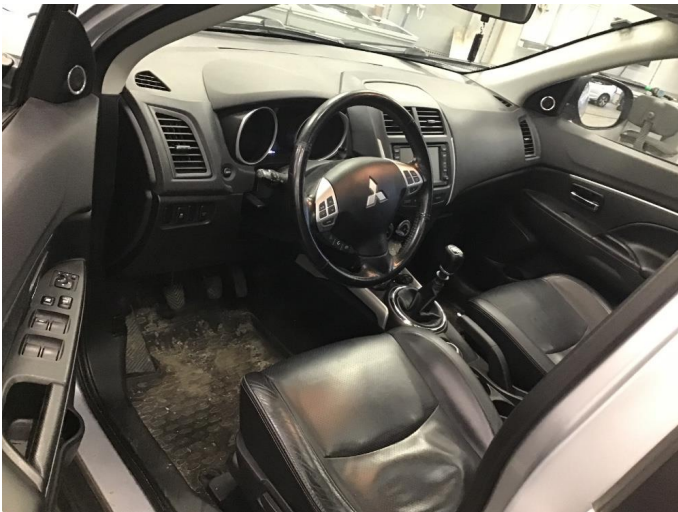
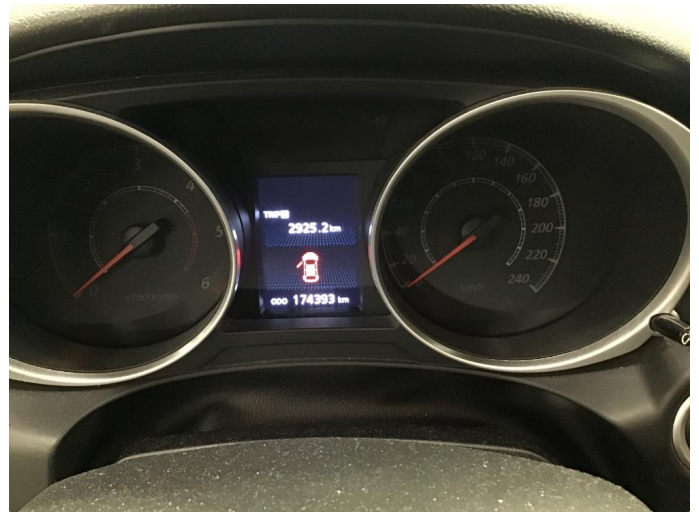
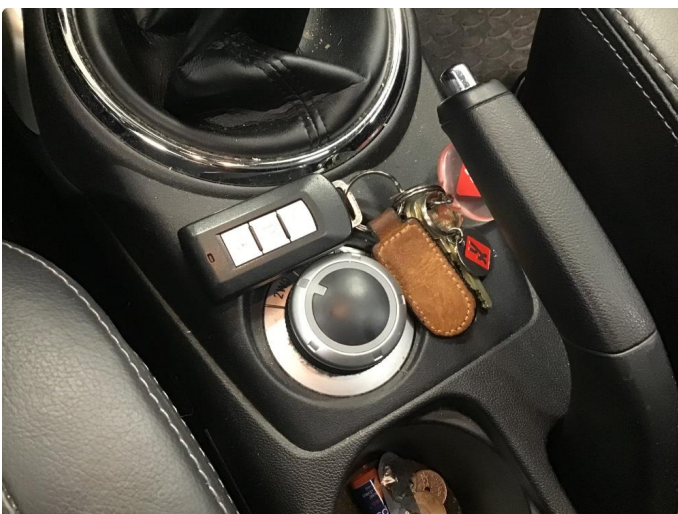
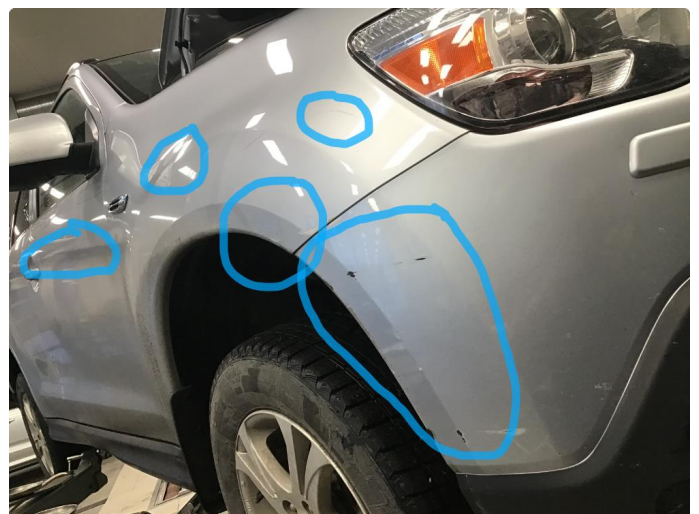
Punkt	Beskrivelse	Plassering
<b>1. EKSTERIØR</b>		
1.1 Dører	ripe ned til grunning	høyre foran
1.2 Skjermer	skade	høyre foran
1.3 Dekk/Felger	hjulsett to takseres ved innlevering	
1.4 Støtfanger	skade	høyre foran
<b>2. MOTOR</b>		
2.1 Service	PKK-kontroll	
2.2 Service	trenger service	
<b>3. HJULOPPHENG/STYRING</b>		
3.1 Stabilisatorer/stag	slakk i foringer	indre - begge bak
