VOLVO V40 114 HK MANUELL 2WD

TESTDATO: 08.04.2025

NBF Tilstandsrapport er utarbeidet av Norges Bilbransjeforbund og Forbrukerrådet.

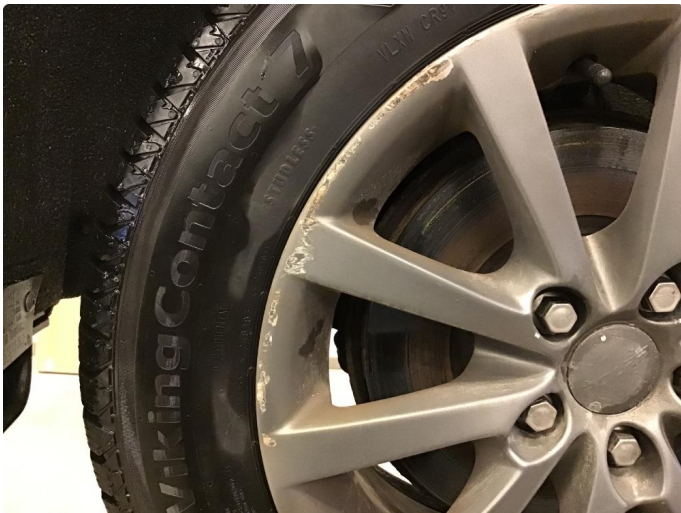
| Punkt | Beskrivelse | Plassering |
|---|---|---|
| 1.1 Dekk/Felger | Kantkjørt felg høyre foran. | |

1.1 Kantkjørt felg høyre foran.

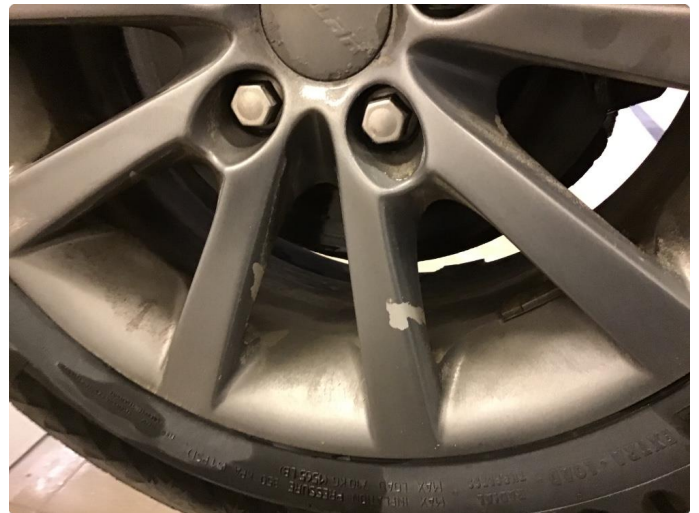
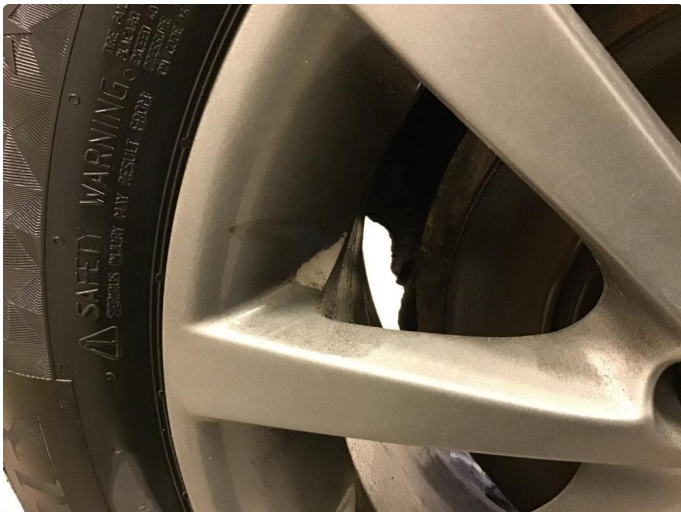
| Punkt | Beskrivelse | Plassering |
|---|---|---|
| 1.2 Dekk/Felger | Noe lakkflass felg venstre bak. | |

1.2 Noe lakkflass felg venstre bak.

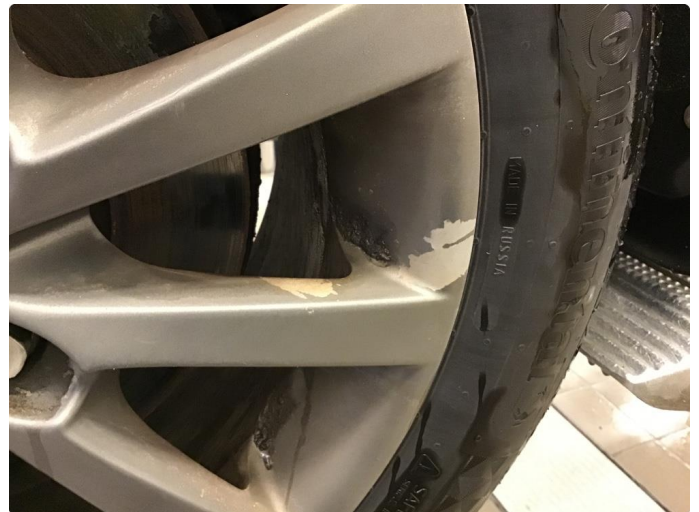
| Punkt | Beskrivelse | Plassering |
|---|---|---|
| 1.3 Dekk/Felger | betydelig oksidering | |

1.3 Betydelig oksidering

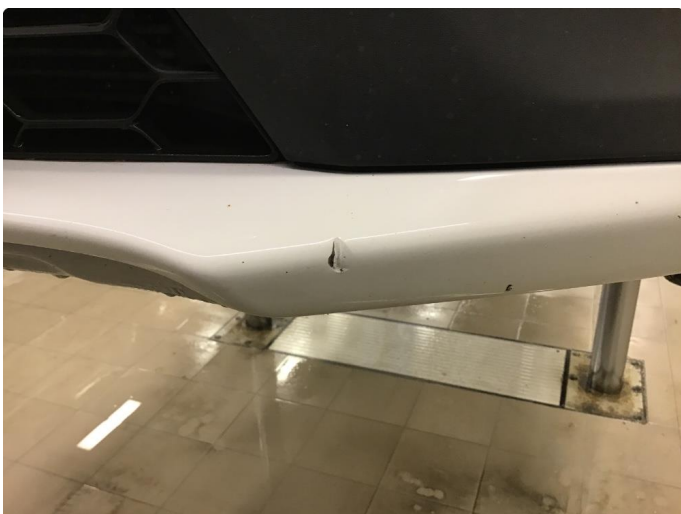
| Punkt | Beskrivelse | Plassering |
|---|---|---|
| 1.4 Støtfanger | bulk med lakkskade | |

1.4 Bulk med lakkskade

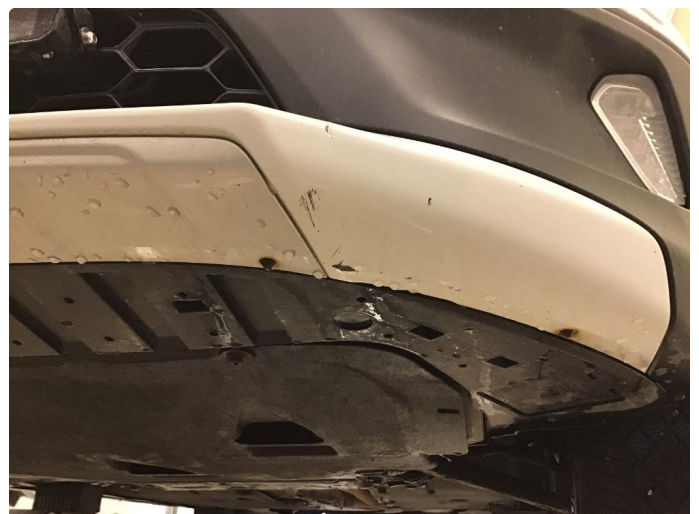
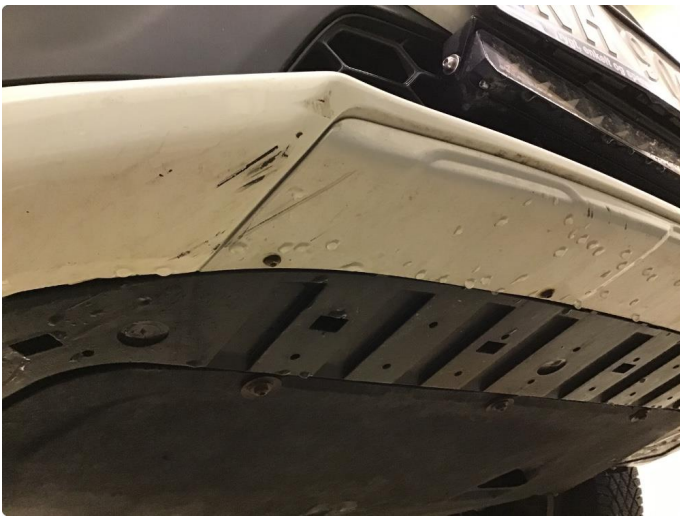
| Punkt | Beskrivelse | Plassering |
|---|---|---|
| 1.5 Støtfanger | Noen skrubbeskader under støtfanger foran. | |

1.5 Noen skrubbeskader under støtfanger foran.
