**HYUNDAI TUCSON 136 HK AUTOMAT 4WD**
**TESTDATO: 20.06.2025**
**KODE: 1712086**

**XR66723**

NBF Tilstandsrapport er utarbeidet av Norges Bilbransjeforbund og Forbrukerrådet.

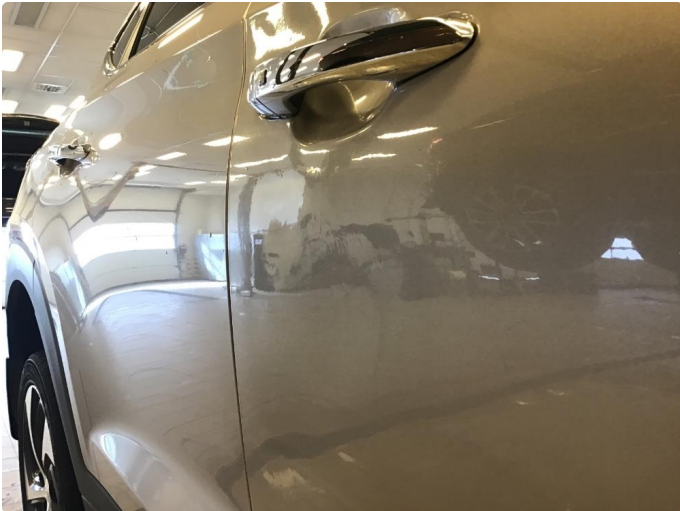
| Punkt | | Beskrivelse | Plassering |
|---|---|---|---|
| 1.1 | Dører | Flere småbulker på høyre framdør. | |

1.1 Flere småbulker på høyre framdør.

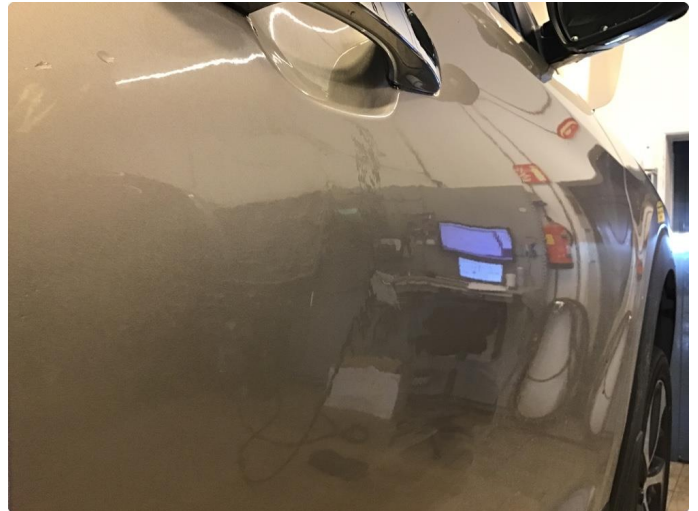
1.1 Flere småbulker på høyre framdør.

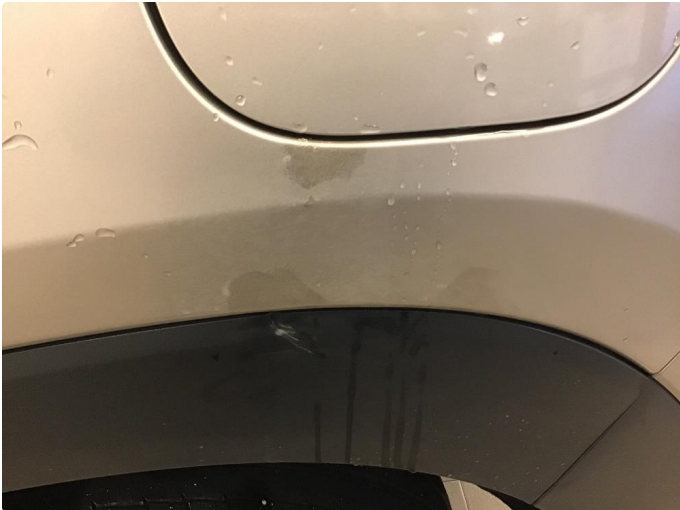
| Punkt | | Beskrivelse | Plassering |
|---|---|---|---|
| 1.3 | Skjermer | Er blitt flekket lakk på venstre bakskjerm, samt liten skade på skjermbredder. | |

1.3 Er blitt flekket lakk på venstre bakskjerm, samt liten skade på skjermbredder.
