BMW X5 XDRIVE45E 4WD

TESTDATO: 18.07.2025

CHASSISNR: WBATA6109M9G06863

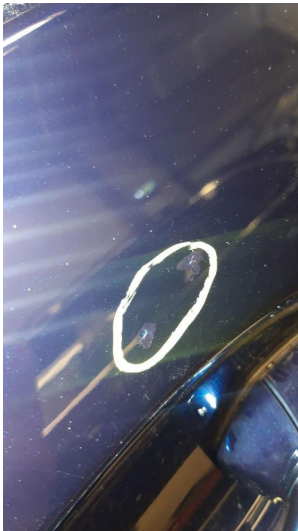
| Punkt | Beskrivelse | Plassering |
|---|---|---|
| 1.1 Dører | lakk flasser | |

1.1 Lakk flasser

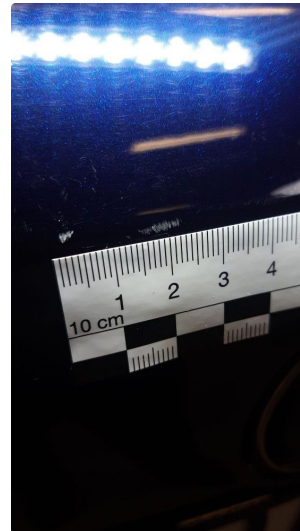
| Punkt | Beskrivelse | Plassering |
|---|---|---|
| 1.2 Bakluke | noen riper | |

1.2 Noen riper

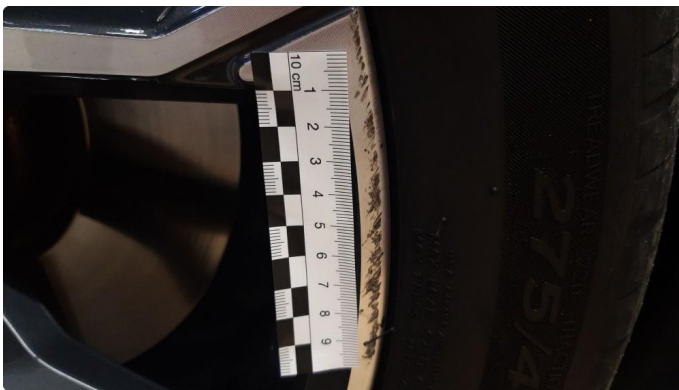
| Punkt | Beskrivelse | Plassering |
|---|---|---|
| 1.3 Dekk/Felger | kantkjørt felg Diamond Cut | |

1.3 Kantkjørt felg Diamond Cut

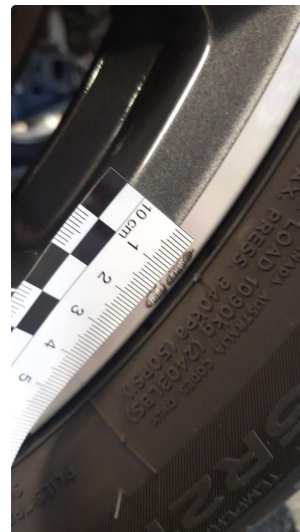
| Punkt | Beskrivelse | Plassering |
|---|---|---|
| 1.4 Dekk/Felger | kantkjørt felg Diamond Cut | |

1.4 Kantkjørt felg Diamond Cut

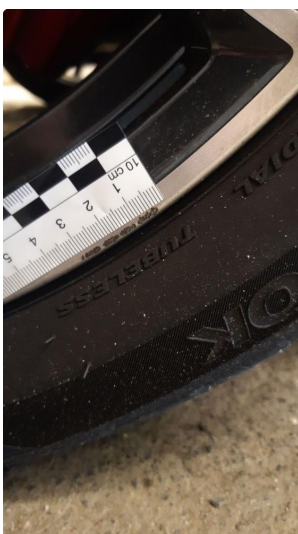
| Punkt | Beskrivelse | Plassering |
|---|---|---|
| 1.5 Dekk/Felger | kantkjørt felg Diamond Cut | |

1.5 Kantkjørt felg Diamond Cut
