BMW X1 XDRIVE25E 4WD

TESTDATO: 18.11.2025

NBF Tilstandsrapport er utarbeidet av Norges Bilbransjeforbund og Forbrukerrådet.

## OPPSUMMERT STATUS PÅ KJØRETØY

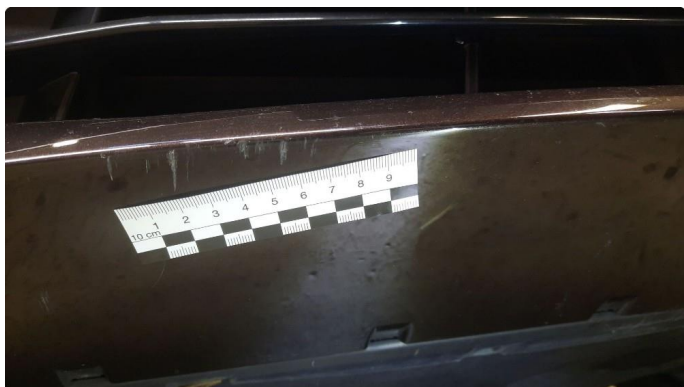
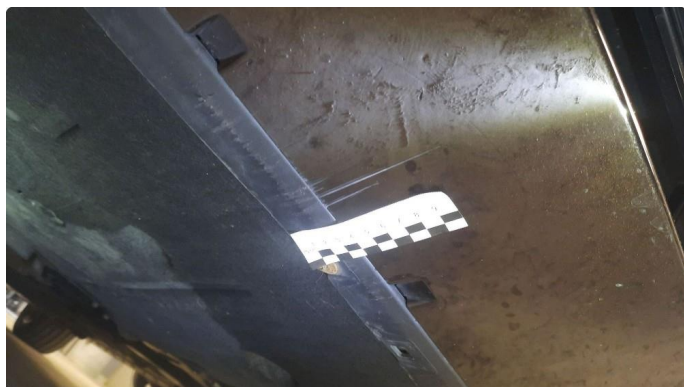
| Punkt | | Beskrivelse | Plassering |
|---|---|---|---|
| 1.1 | Støtfanger | ripe/lakk (halv del) | foran |

1.1 Ripe/lakk (halv del)

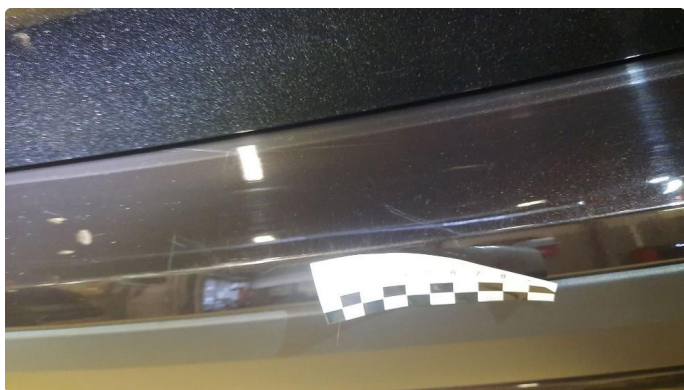
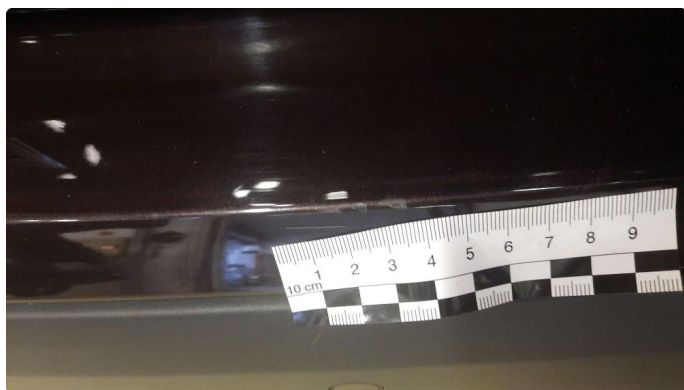
| Punkt | | Beskrivelse | Plassering |
|---|---|---|---|
| 1.2 | Støtfanger | ripe/lakk (halv del) | foran |

1.2 Ripe/lakk (halv del)
