BMW I5 XDRIVE40 4WD

TESTDATO: 15.10.2025

CHASSISNR: WBY21HH02SCU14762

NBF Tilstandsrapport er utarbeidet av Norges Bilbransjeforbund og Forbrukerrådet.

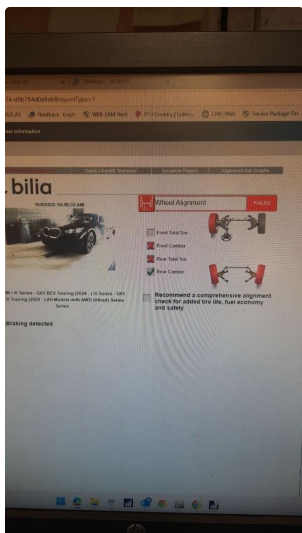
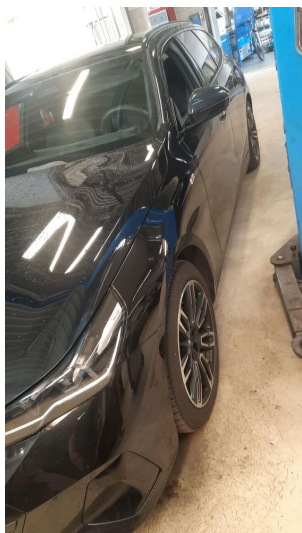
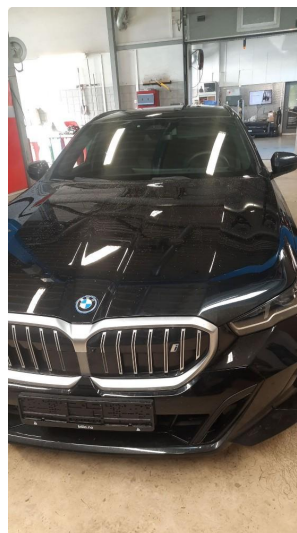
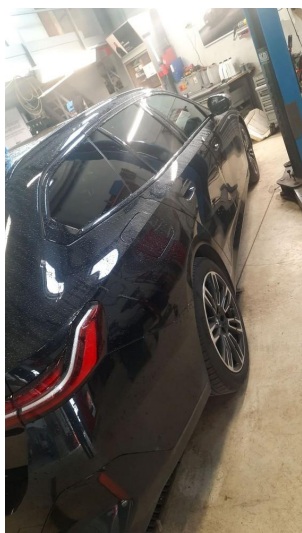
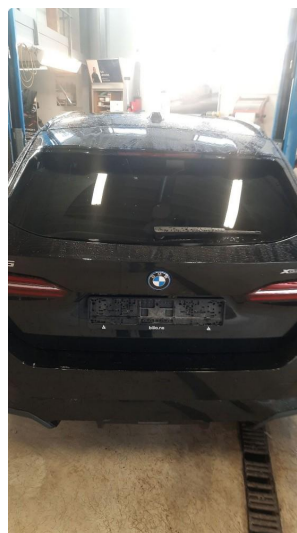
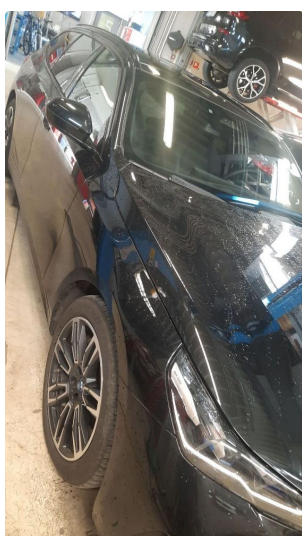
## 2.1 4-hjulsmåling/forstillingskontroll

| Punkt | Beskrivelse | Plassering |
|---|---|---|
| 2.1 Forstilling | 4-hjulsmåling/forstillingskontroll | |
