BMW 330E XDRIVE 4WD
TESTDATO: 29.01.2025
KODE: 1626760

JV32974	49 676 KM	07.12.2020 Førstegang registrert	Bensin hybrid - Ladbar hybrid
----------------	------------------	--	---

NBF Tilstandsrapport er utarbeidet av Norges Bilbransjeforbund og Forbrukerrådet.

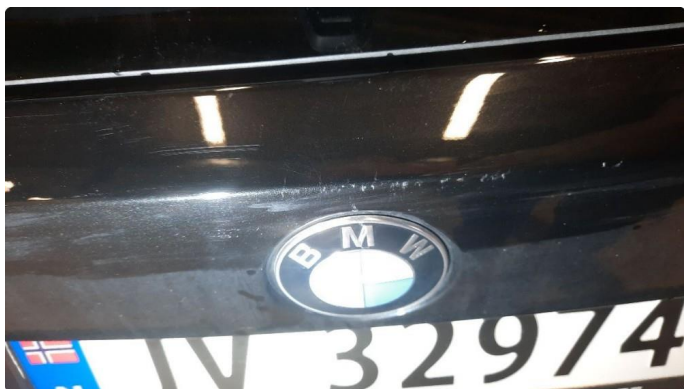
1.1 Ripe(r)

Punkt	Beskrivelse	Plassering
1. EKSTERIØR		
1.1	Bakluke	ripe(r)
1.2	Skjermer	ripe(r)
1.3	Dekk/Felger	kantkjørt felg
1.4	Støtfanger	ripe(r) bak
