TOYOTA COROLLA / ZE1HE(EU,M) 2WD

CHASSISNR: SB1Z53BE50E095293

NBF Tilstandsrapport er utarbeidet av Norges Bilbransjeforbund og Forbrukerrådet.

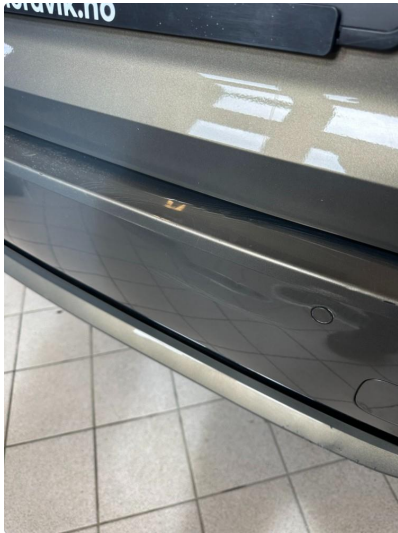
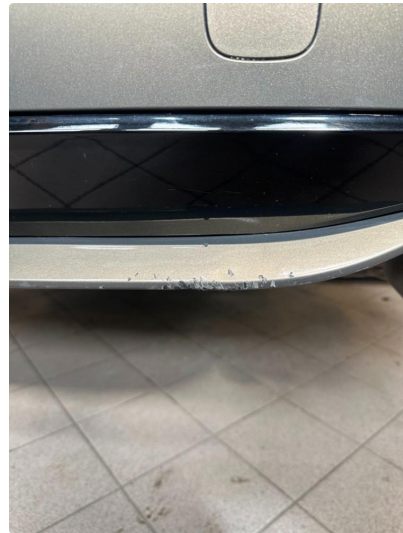
| Punkt | | Beskrivelse | Plassering |
|---|---|---|---|
| 1.1 | Lakk | Merker i lakken støtfanger bak | |

1.1 Merker i lakken støtfanger bak

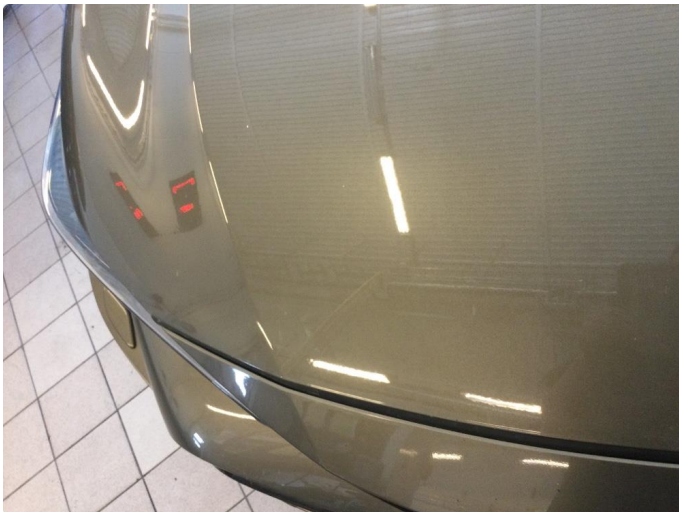
| Punkt | | Beskrivelse | Plassering |
|---|---|---|---|
| 1.2 | Panser | steinsprut | |

1.2 Steinsprut

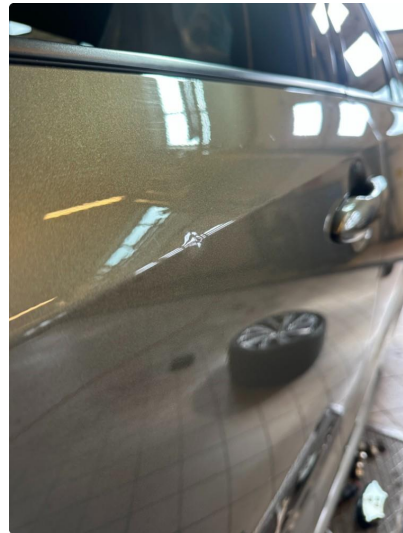
| Punkt | | Beskrivelse | Plassering |
|---|---|---|---|
| 1.3 | Dører | Parkbulk i førerdør | |

1.3 Parkbulk i førerdør

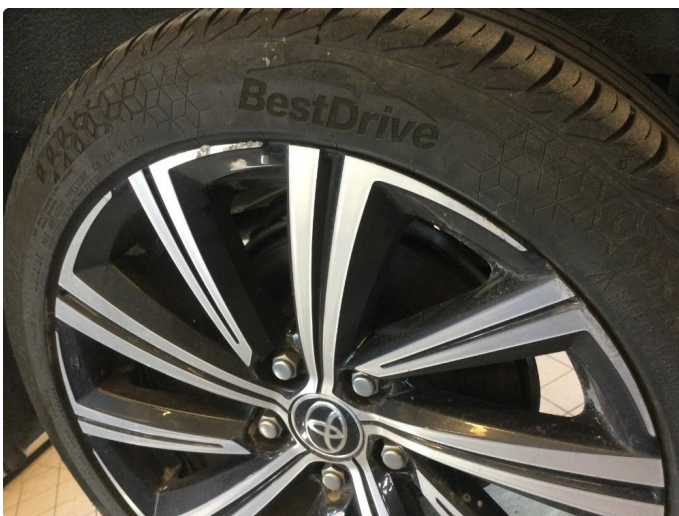
| Punkt | | Beskrivelse | Plassering |
|---|---|---|---|
| 1.4 | Dekk/Felger | kantkjørt felg | høyre bak |

1.4 Kantkjørt felg

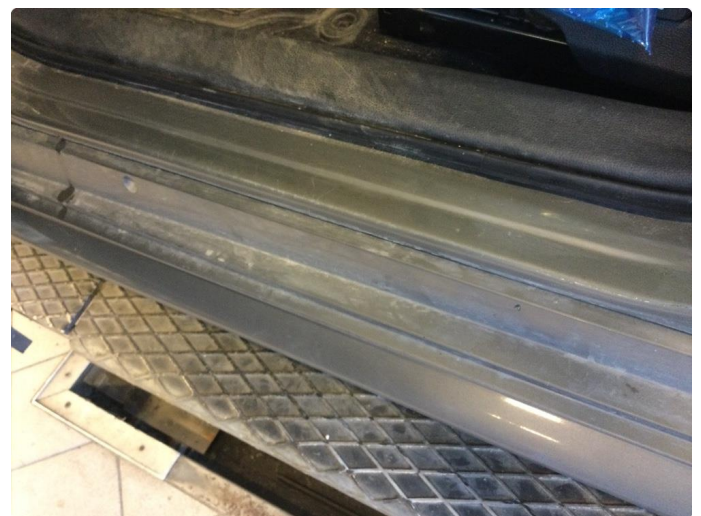
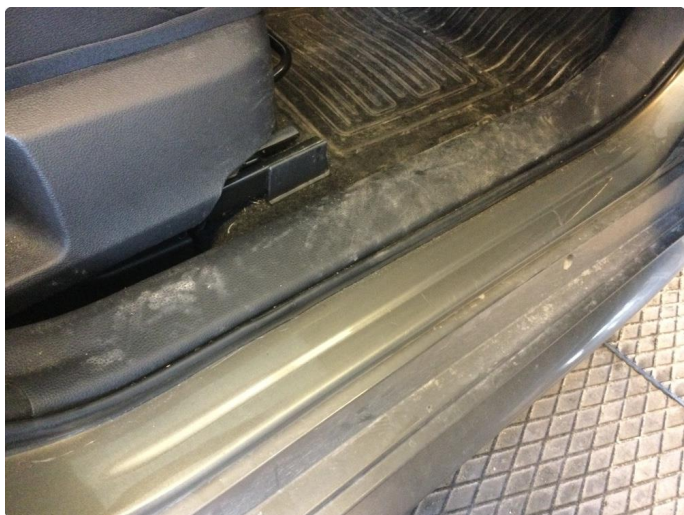
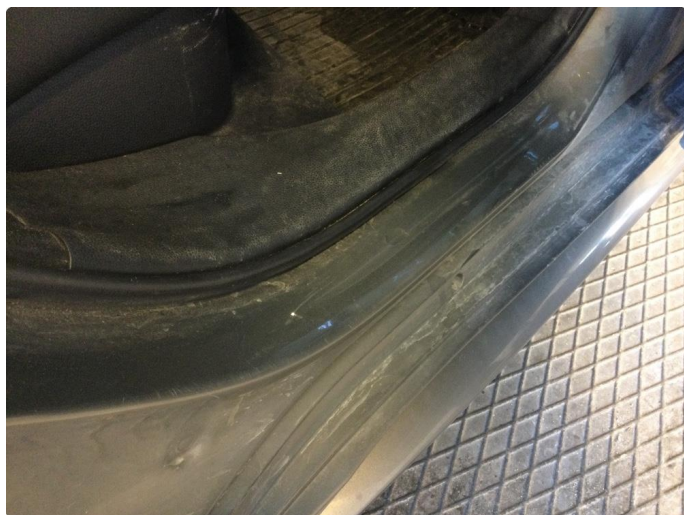
| Punkt | | Beskrivelse | Plassering |
|---|---|---|---|
| 1.5 | Døråpning | slitt innsteg | høyre foran - venstre foran - høyre bak |

1.5 Slitt innsteg
