TOYOTA PROACE CITY / E 131 HK AUTOMAT 2WD
TESTDATO: 29.04.2026
KODE: 2012378

YA71504	436 992 KM	30.04.2020 Førstegang registrert	Diesel
----------------	-------------------	--	---------------

NBF Tilstandsrapport er utarbeidet av Norges Bilbransjeforbund og Forbrukerrådet.

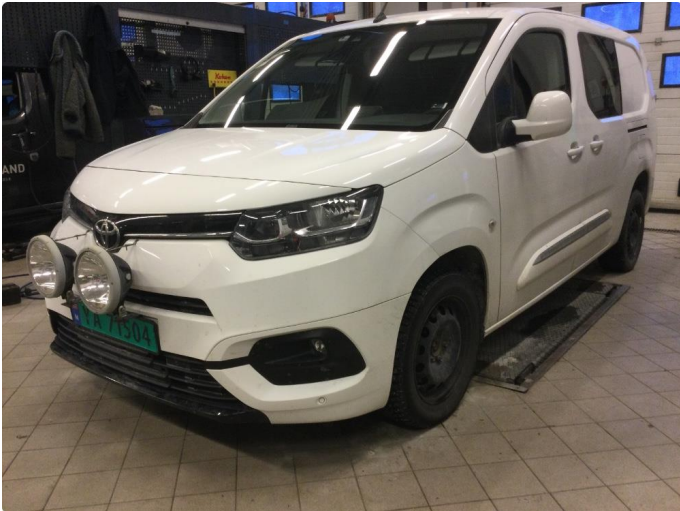
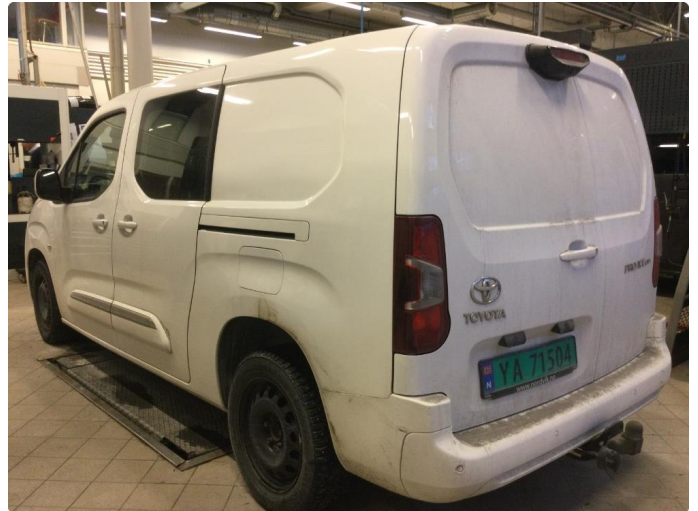
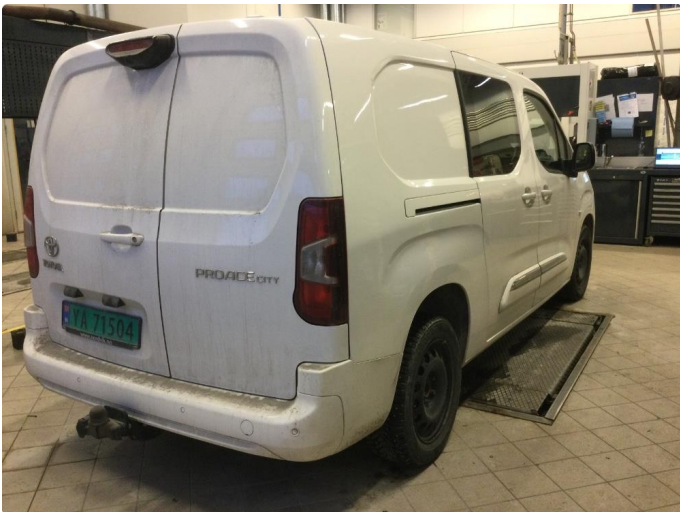
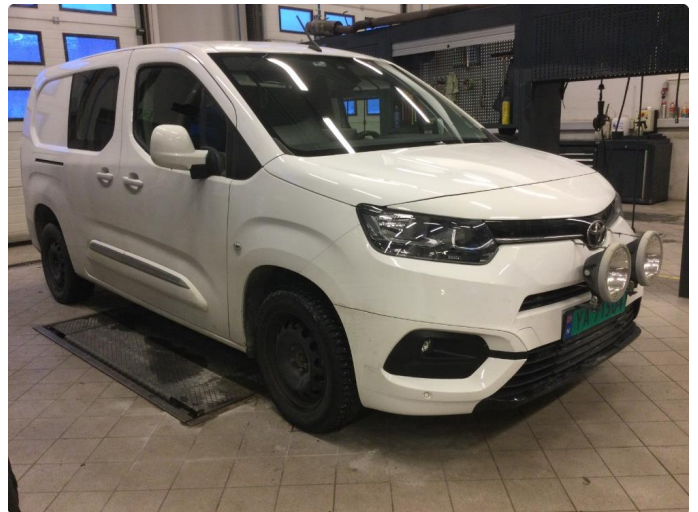
Punkt	Beskrivelse	Plassering
1. EKSTERIØR		
1.1 Dører	hengsler slitt	venstre bak
1.2 Døråpning	slitt innsteg	venstre foran
