SMART #1 4WD

TESTDATO: 24.09.2025

CHASSISNR: HESXA2C46PS030162

NBF Tilstandsrapport er utarbeidet av Norges Bilbransjeforbund og Forbrukerrådet.

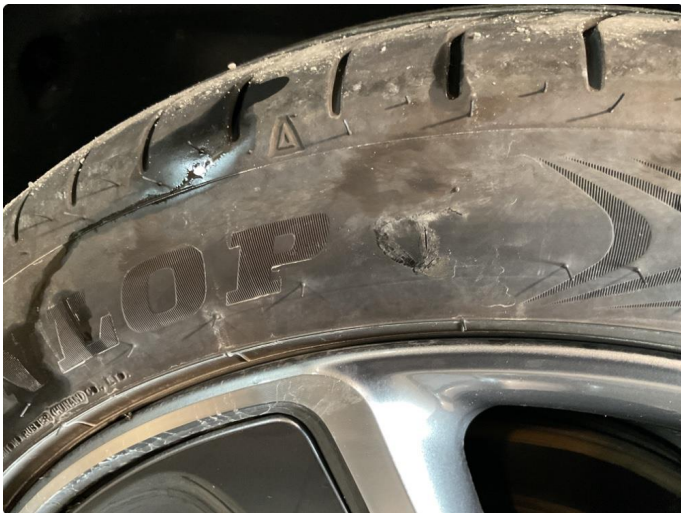
| Punkt | | Beskrivelse | Plassering |
|---|---|---|---|
| 1.2 | Dekk/Felger | Skade på dekkvegg venstre bak<br>"Flipp" ser ut til å være limt. | |

1.2 Skade på dekkvegg venstre bak  
"Flipp" ser ut til å være limt.
