**KIA NIRO 2WD**
**TESTDATO: 24.09.2025**
**KODE: 1819188**

**VX43156**

NBF Tilstandsrapport er utarbeidet av Norges Bilbransjeforbund og Forbrukerrådet.

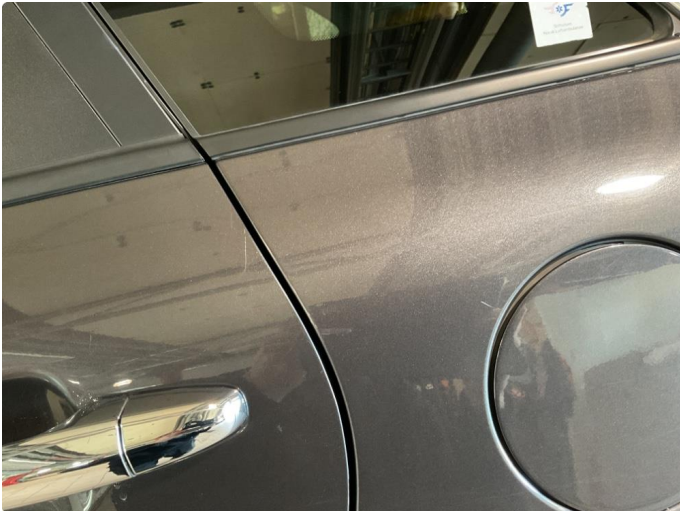
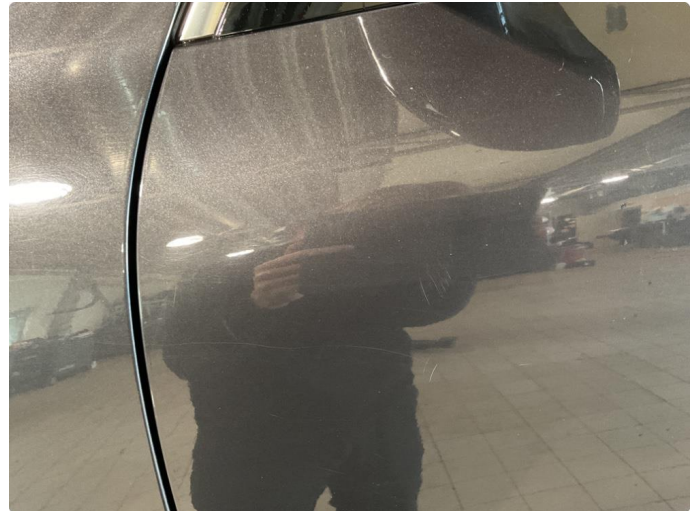
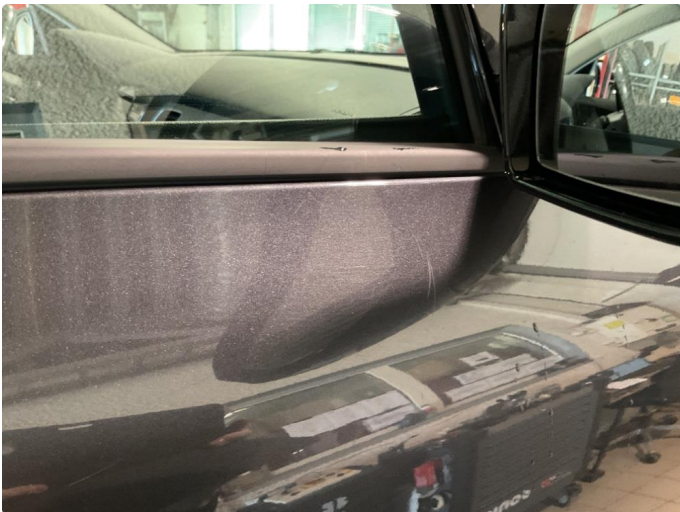
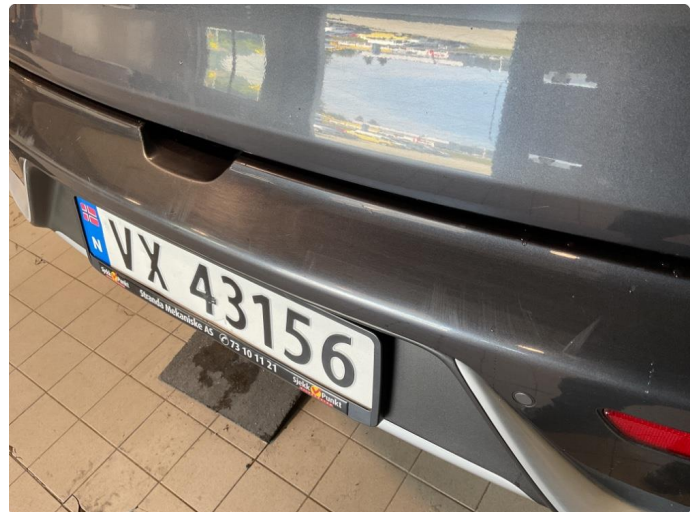
| Punkt | | Beskrivelse | Plassering |
|---|---|---|---|
| 1.1 | Lakk | Noe sår/riper rundt om på bilen. | |

1.1 Noe sår/riper rundt om på bilen.

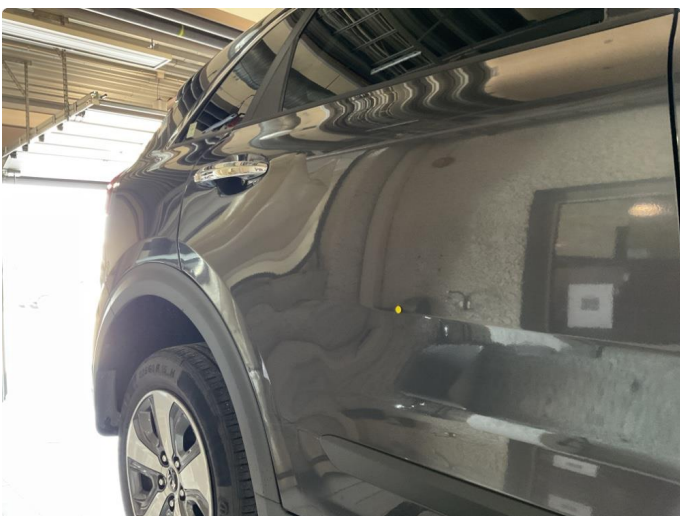
| Punkt | | Beskrivelse | Plassering |
|---|---|---|---|
| 1.2 | Dører | bulk | |

1.2 Bulk

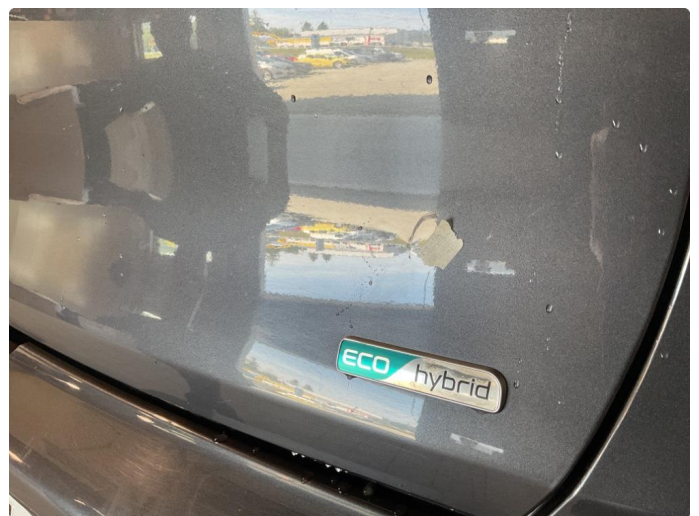
| Punkt | | Beskrivelse | Plassering |
|---|---|---|---|
| 1.3 | Bakluke | bulk med lakkskade | |

1.3 Bulk med lakkskade

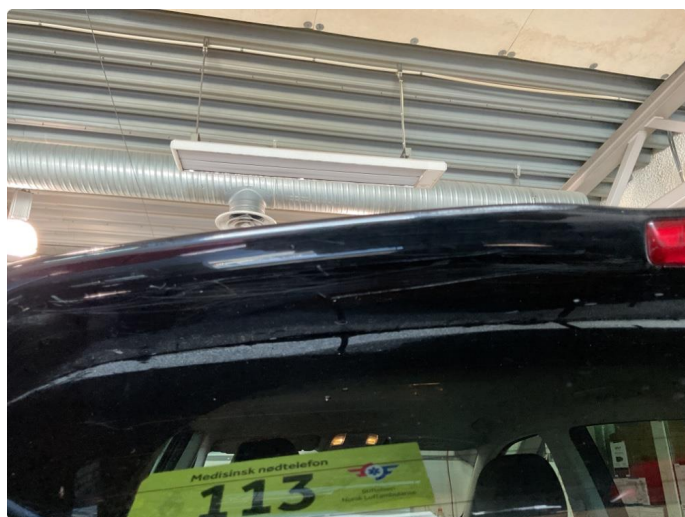
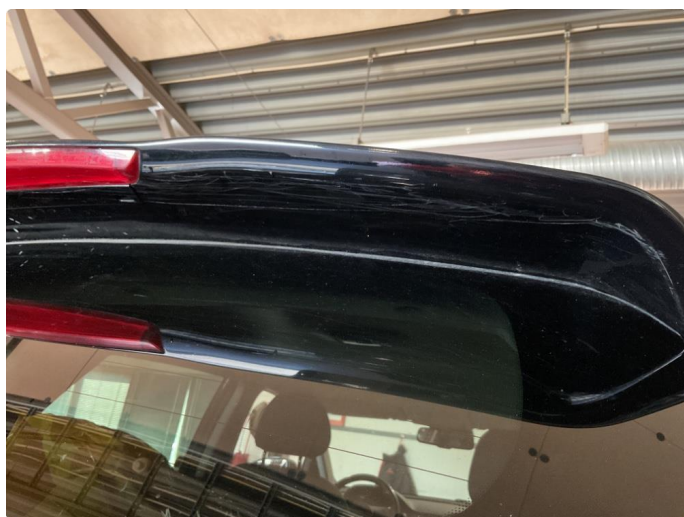
| Punkt | | Beskrivelse | Plassering |
|---|---|---|---|
| 1.4 | Bakluke | ripe(r) | |

1.4 Ripe(r)
