FORD MUSTANG MACH-E 2WD

TESTDATO: 19.02.2026

NBF Tilstandsrapport er utarbeidet av Norges Bilbransjeforbund og Forbrukerrådet.

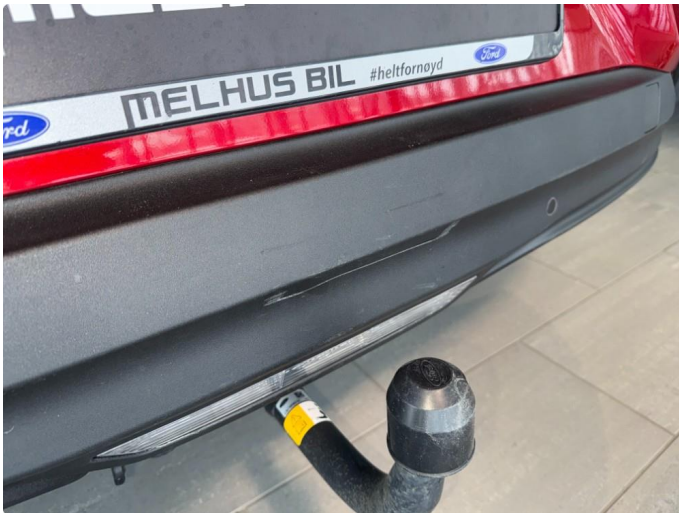
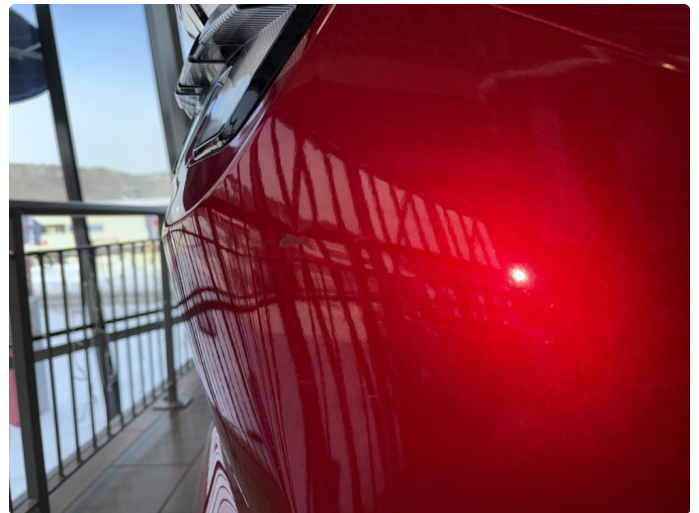
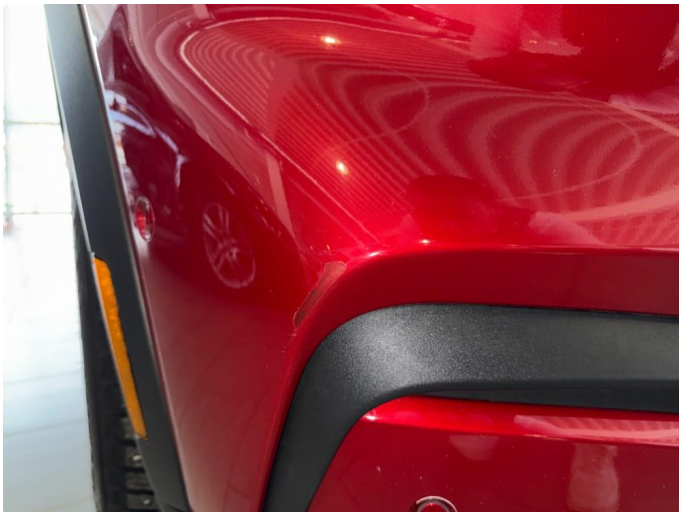
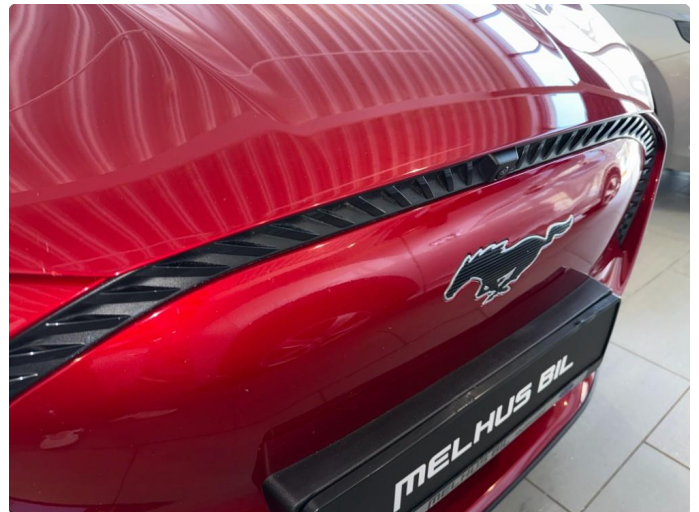
| Punkt | | Beskrivelse | Plassering |
|---|---|---|---|
| 1.1 | Lakk | Sår/riper rundt om på bilen. | |

1.1 Sår/riper rundt om på bilen.

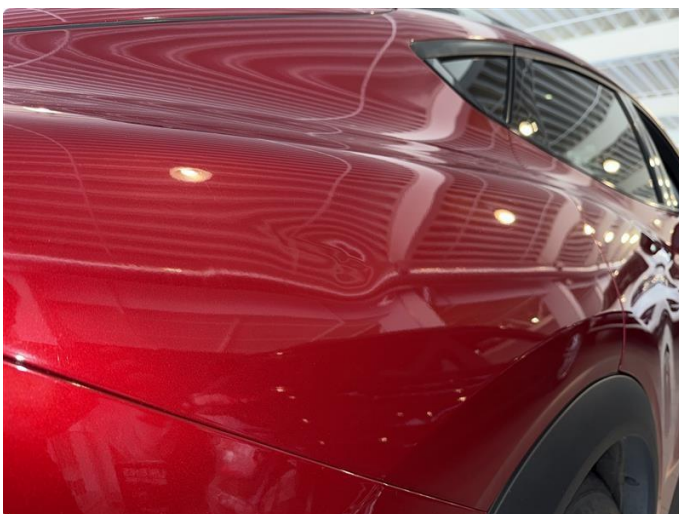
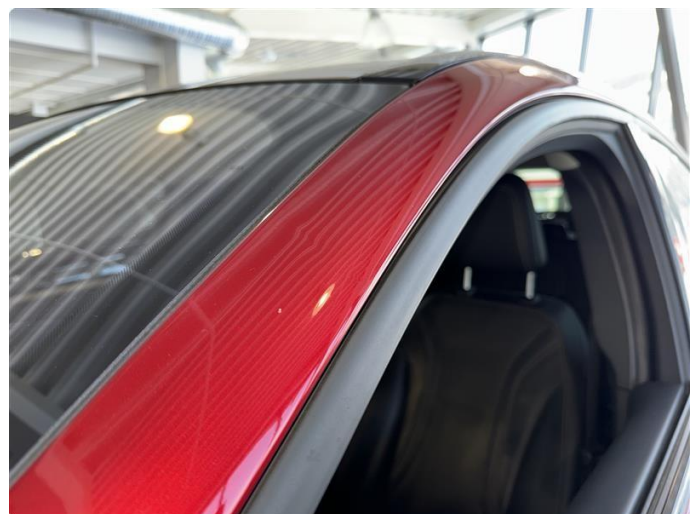
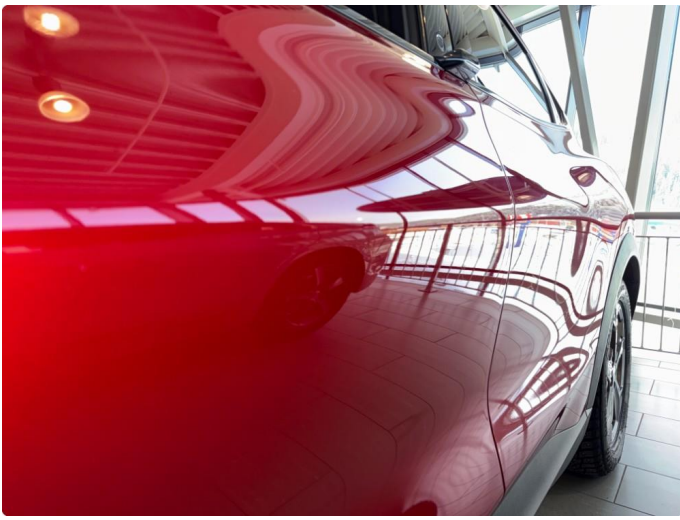
| Punkt | | Beskrivelse | Plassering |
|---|---|---|---|
| 1.2 | Lakk | Noen små p bulker, vanskelig å avbilde. | |

1.2 Noen små p bulker, vanskelig å avbilde.
