MERCEDES-BENZ GLA 220 CDI 4MATIC 170 HK AUTOMAT  
4WD

TESTDATO: 19.02.2026

NBF Tilstandsrapport er utarbeidet av Norges Bilbransjeforbund og Forbrukerrådet.

## OPPSUMMERT STATUS PÅ KJØRETØY

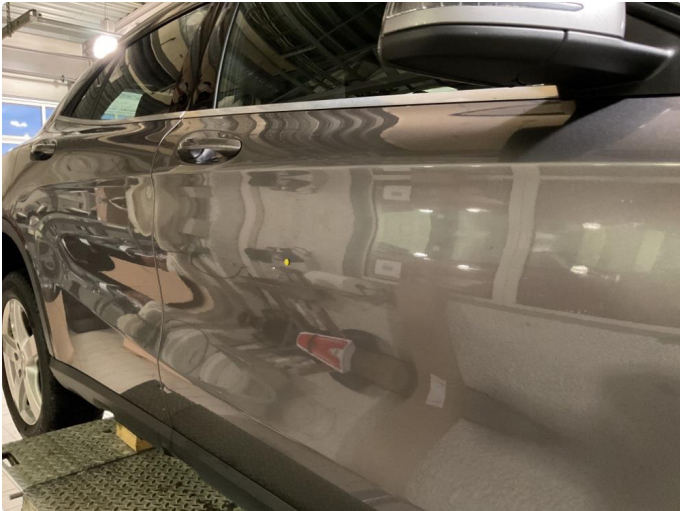
| Punkt | Beskrivelse | Plassering |
|---|---|---|
| 1.1 Dører | Liten p-bulk høyre side foran, vanskelig å avbilde. | |

1.1 Liten p-bulk høyre side foran, vanskelig å avbilde.

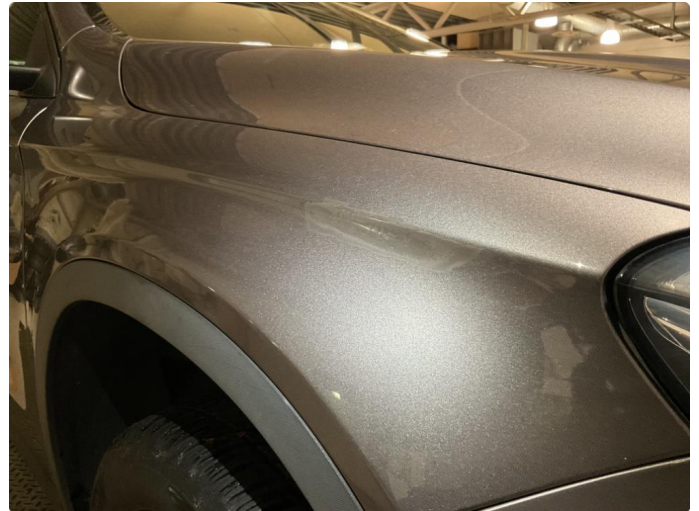
| Punkt | Beskrivelse | Plassering |
|---|---|---|
| 1.2 Skjermer | Skade flekket i med lakkstift. | |

1.2 Skade flekket i med lakkstift.

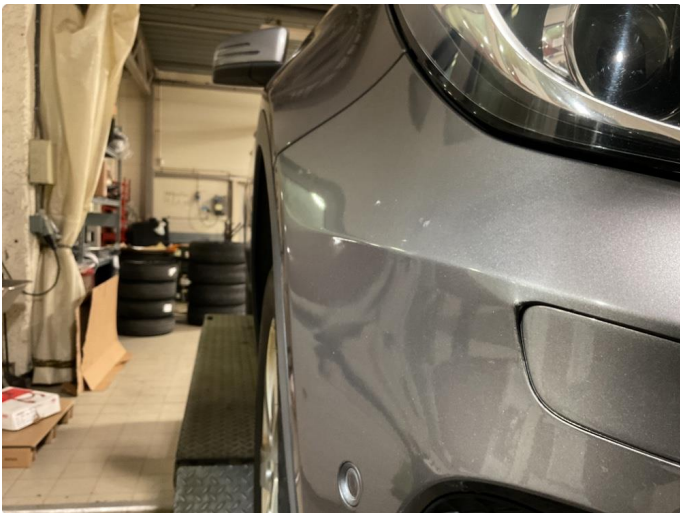
| Punkt | Beskrivelse | Plassering |
|---|---|---|
| 1.3 Støtfanger | Noe deformasjon på høyre side av front fanger. | |

1.3 Noe deformasjon på høyre side av front fanger.
