HYUNDAI KONA 2WD

TESTDATO: 20.02.2026

NBF Tilstandsrapport er utarbeidet av Norges Bilbransjeforbund og Forbrukerrådet.

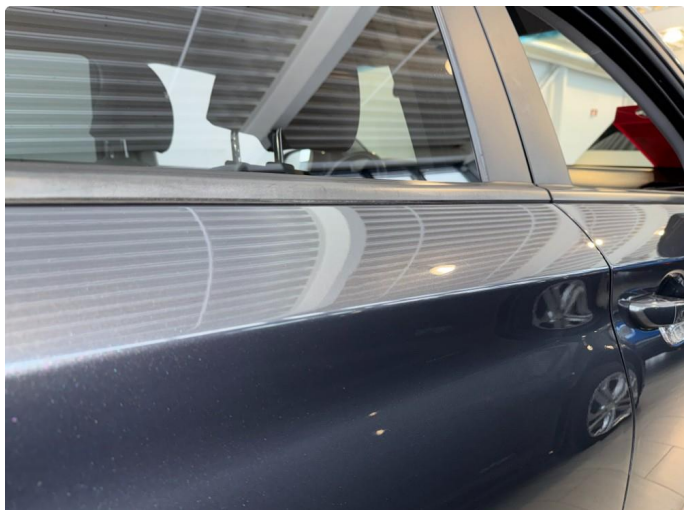
| Punkt | | Beskrivelse | Plassering |
|---|---|---|---|
| 1.2 | Lakk | Noen små p bulker, vanskelig å avbilde. | |

1.2 Noen små p bulker, vanskelig å avbilde.

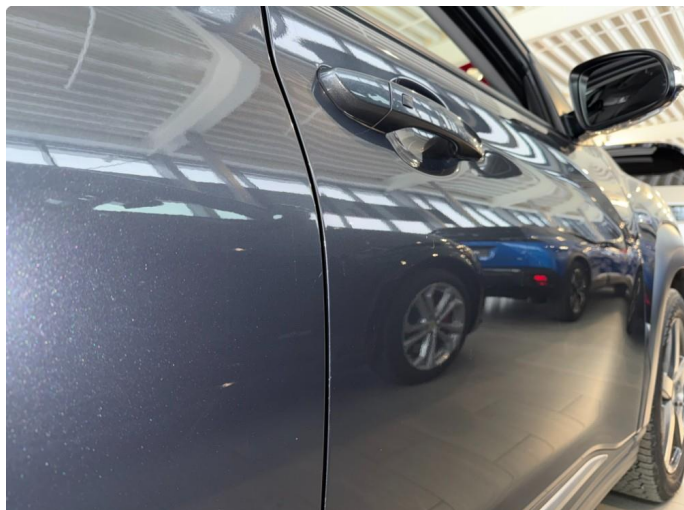
1.2 Noen små p bulker, vanskelig å avbilde.
