VOLKSWAGEN ID.4 GTX 220 KW / E2 4WD

TESTDATO: 28.03.2026

CHASSISNR: WVGZZZE2ZNP007444

NBF Tilstandsrapport er utarbeidet av Norges Bilbransjeforbund og Forbrukerrådet.

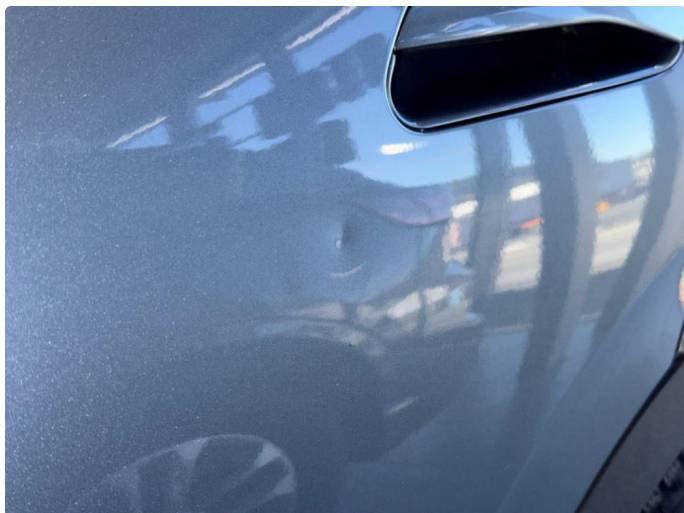
| Punkt | Beskrivelse | Plassering |
|---|---|---|
| 1.1 Dører | Liten p bulk på dør | |

1.1 Liten p bulk på dør

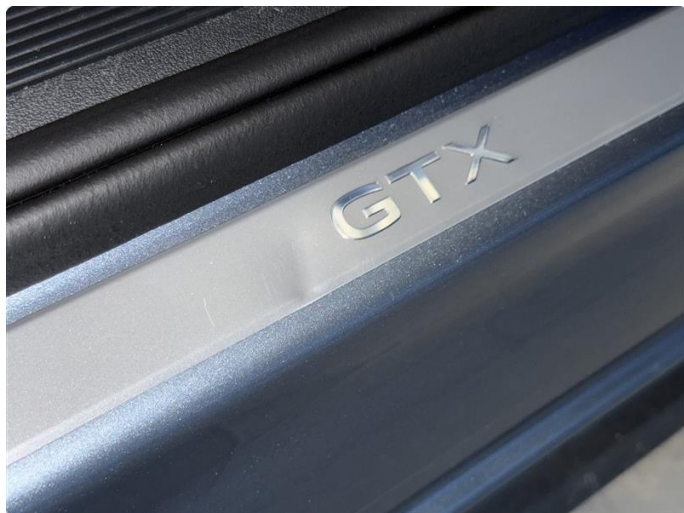
| Punkt | Beskrivelse | Plassering |
|---|---|---|
| 1.2 Terskler/innlastningssone | Liten bulk i GTX listen | |

1.2 Liten bulk i GTX listen
