FORD MUSTANG MACH-E 4WD

TESTDATO: 29.09.2025

KODE: 1822719

NBF Tilstandsrapport er utarbeidet av Norges Bilbransjeforbund og Forbrukerrådet.

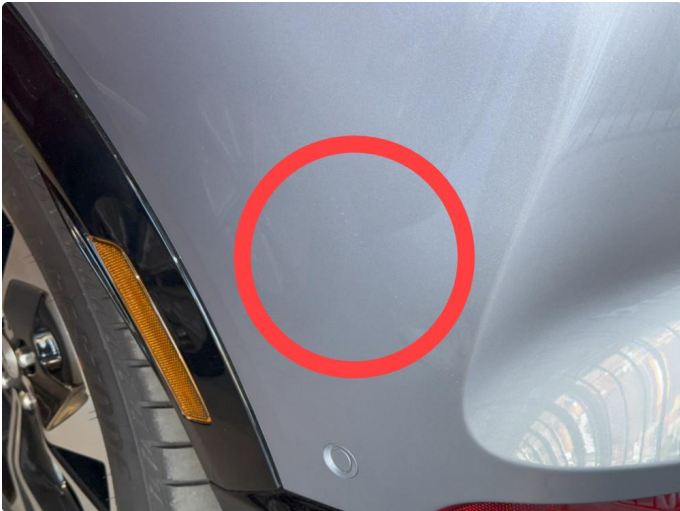
| Punkt | | Beskrivelse | Plassering |
|---|---|---|---|
| 1.1 | Lakk | Sår/riper rundt om på bilen. Normalt for år/km. | |

1.1 Sår/riper rundt om på bilen. Normalt for år/km.

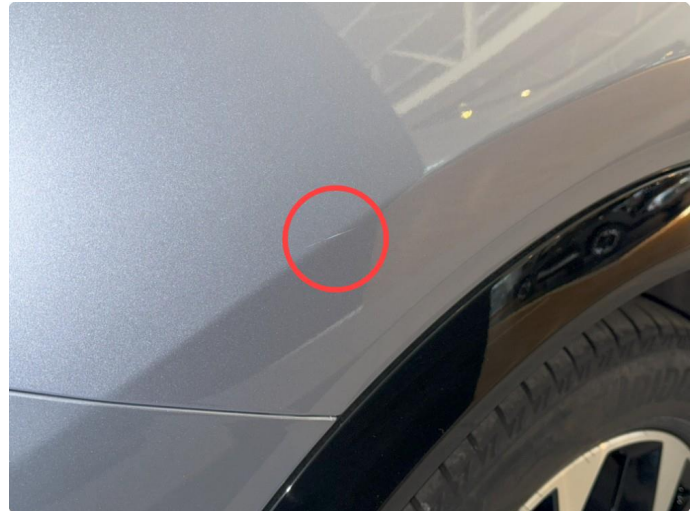
1.1 Sår/riper rundt om på bilen. Normalt for år/km.

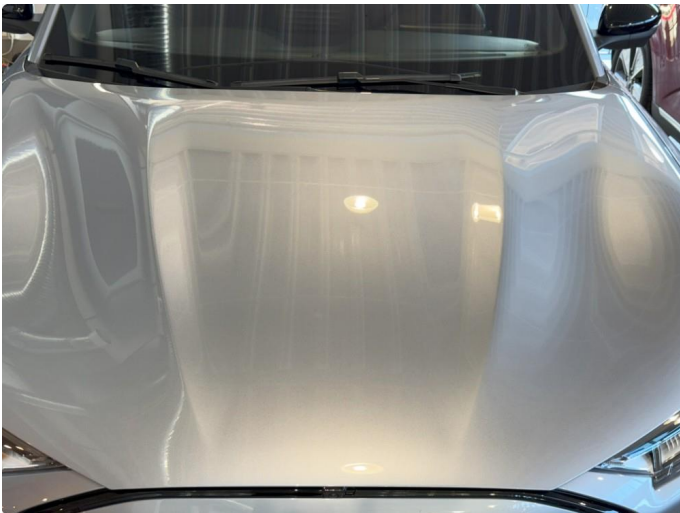
| Punkt | | Beskrivelse | Plassering |
|---|---|---|---|
| 1.2 | Panser | Noe stensprang på panser, normalt for år/kilometer | |

1.2 Noe stensprang på panser, normalt for år/kilometer

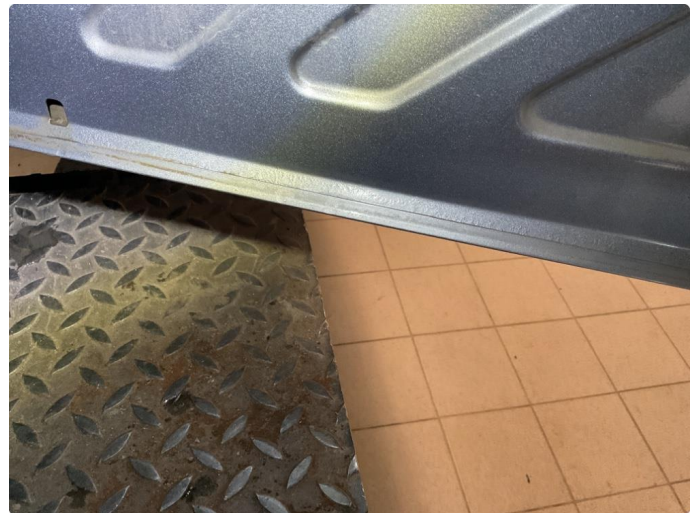
| Punkt | | Beskrivelse | Plassering |
|---|---|---|---|
| 1.3 | Dører | Noe fugerust i passasjerdør V/F | |

1.3 Noe fugerust i passasjerør V/F

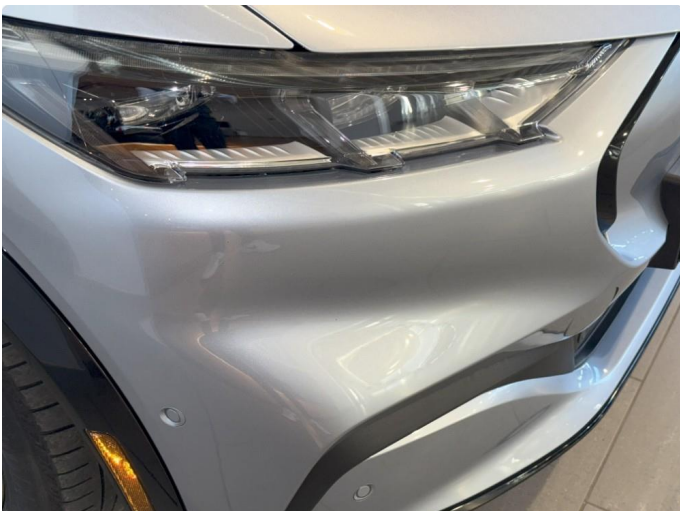
| Punkt | | Beskrivelse | Plassering |
|---|---|---|---|
| 1.4 | Støtfanger | Noe stensprang på front fanger. Normalt for år/km. | |

1.4 Noe stensprang på front fanger. Normalt for år/km.

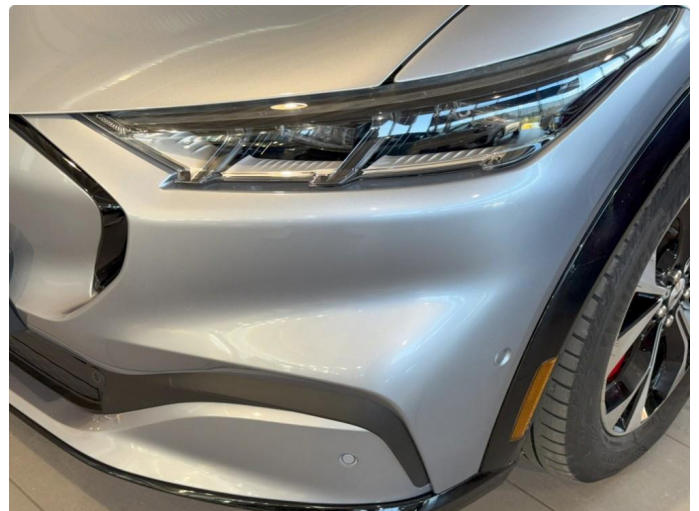
1.4 Noe stensprang på front fanger. Normalt for år/km.

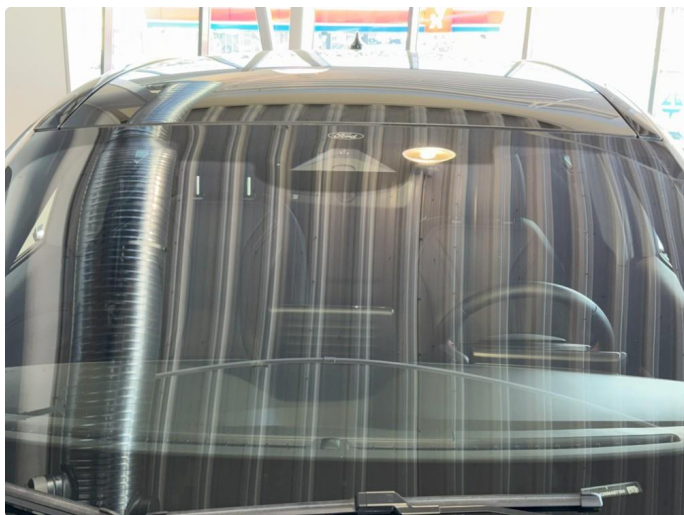
| Punkt | | Beskrivelse | Plassering |
|---|---|---|---|
| 1.5 | Frontvindu | Noe Stensprang på frontrute. Normalt for år/kilometer | |

1.5 Noe Stensprang på frontrute. Normalt for  
år/kilometer
