**TOYOTA TOYOTA COROLLA 2WD**
**TESTDATO: 04.07.2025**
**KODE: 1734662**

**BE26169**

NBF Tilstandsrapport er utarbeidet av Norges Bilbransjeforbund og Forbrukerrådet.

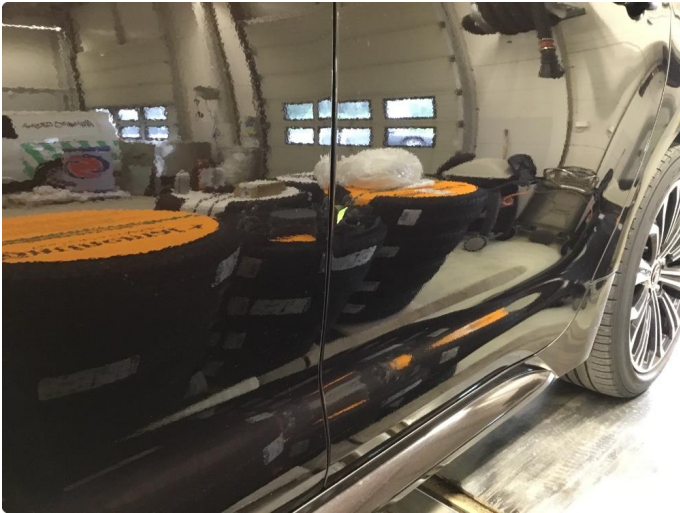
| Punkt | | Beskrivelse | Plassering |
|---|---|---|---|
| 1.1 | Dører | Normal bruksslitasje karosseri/lakk utifra km. P-bulk uten lakkskade framkant V.bakdør. | |

1.1 Normal bruksslitasje karosseri/lakk utifra km.  
P-bulk uten lakkskade framkant V.bakdør.

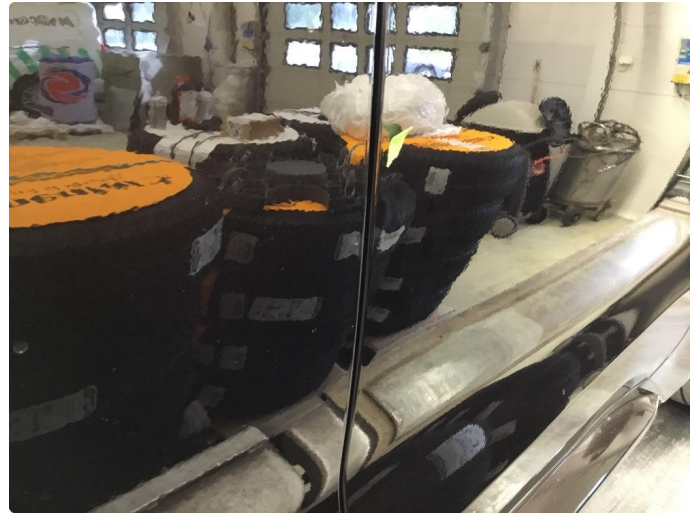
1.1 Normal bruksslitasje karosseri/lakk utifra km.  
P-bulk uten lakkskade framkant V.bakdør.
