TOYOTA PROACE CITY 131 HK AUTOMAT 2WD

TESTDATO: 30.07.2025

AJ93265

NBF Tilstandsrapport er utarbeidet av Norges Bilbransjeforbund og Forbrukerrådet.

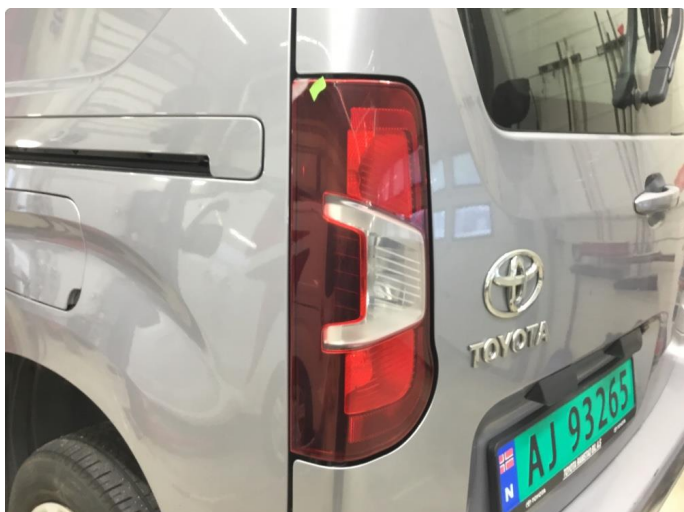
| Punkt | Beskrivelse | Plassering |
|---|---|---|
| 2.1 Lys bak | Missfarget hjørne v.baklampe. | |

2.1 Missfarget hjørne v.baklampe.

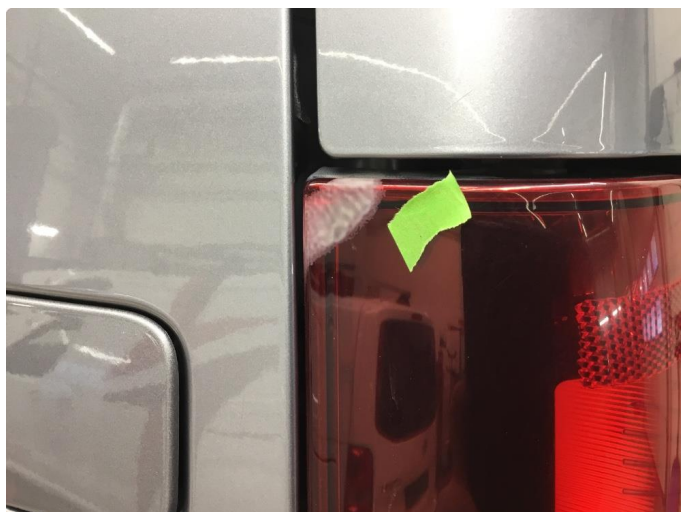
2.1 Missfarget hjørne v.baklampe.
