**TOYOTA PROACE CITY ELECTRIC 2WD**
**TESTDATO: 23.06.2025**
**KODE: 1745570**

**ED98838**

NBF Tilstandsrapport er utarbeidet av Norges Bilbransjeforbund og Forbrukerrådet.

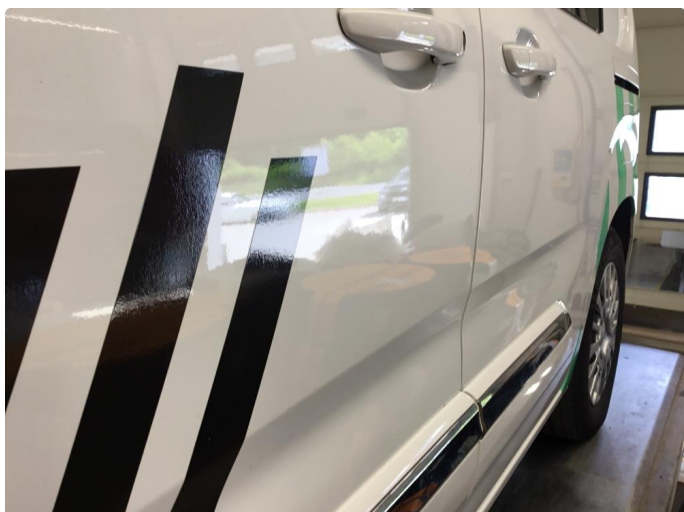
| Punkt | Beskrivelse | Plassering |
|---|---|---|
| 1.1 Dører | Liten p-bulk venstre fordør. Normal bruksslitasje. | |

1.1 Liten p-bulk venstre fordør. Normal bruksslitasje.

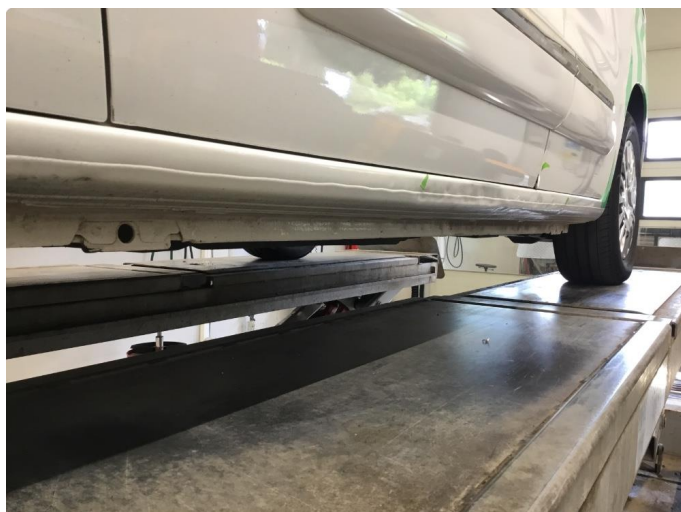
| Punkt | Beskrivelse | Plassering |
|---|---|---|
| 1.2 Kanal | Bulker kanal venstre side. | |

1.2 Bulker kanal venstre side.
