TOYOTA LAND CRUISER (150 SERIES) 204 HK AUTOMAT  
4WD

TESTDATO: 30.10.2025

NBF Tilstandsrapport er utarbeidet av Norges Bilbransjeforbund og Forbrukerrådet.

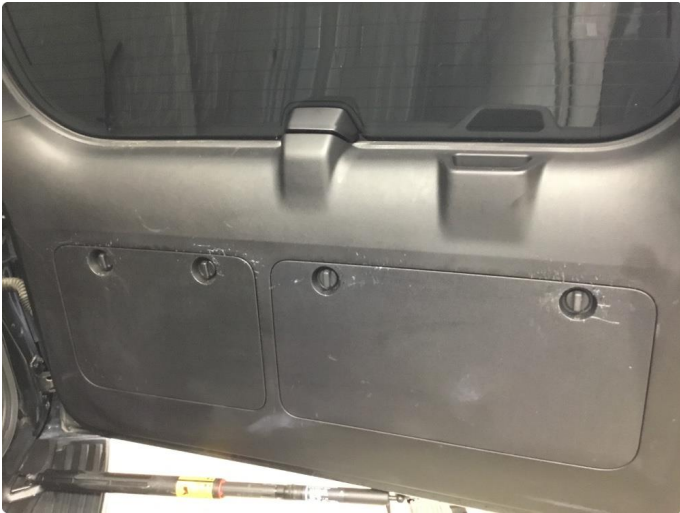
| Punkt | Beskrivelse | Plassering |
|---|---|---|
| 1.1 Dørtrekk | Noe riper/bruksslitasje dørtrekk v.bakdør og bakdør. | |

1.1 Noe riper/bruksslitasje dørtrekk v.bakdør og bakdør.

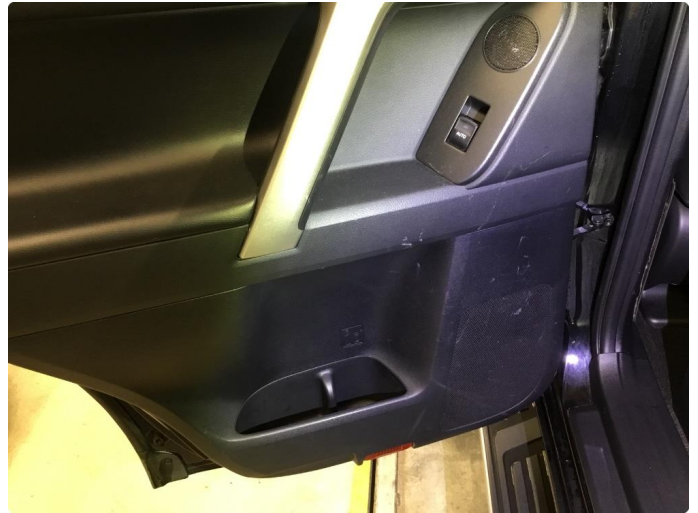
1.1 Noe riper/bruksslitasje dørtrekk v.bakdør og bakdør.
