TOYOTA RAV4 4WD

BE10381

CHASSISNR: JTMDJREV30D078837

NBF Tilstandsrapport er utarbeidet av Norges Bilbransjeforbund og Forbrukerrådet.

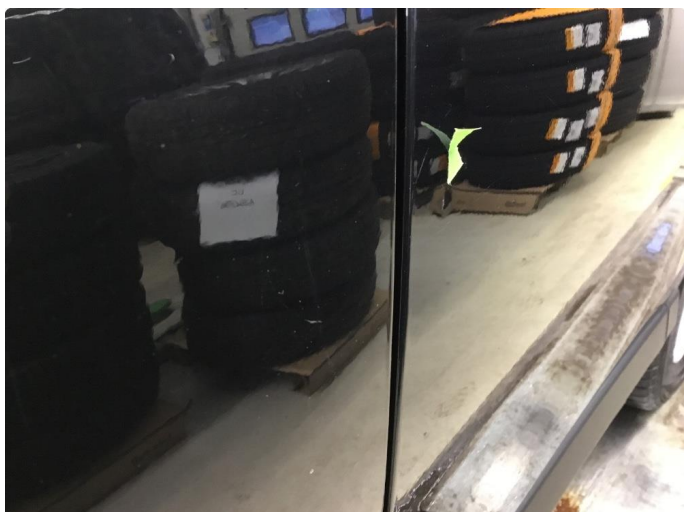
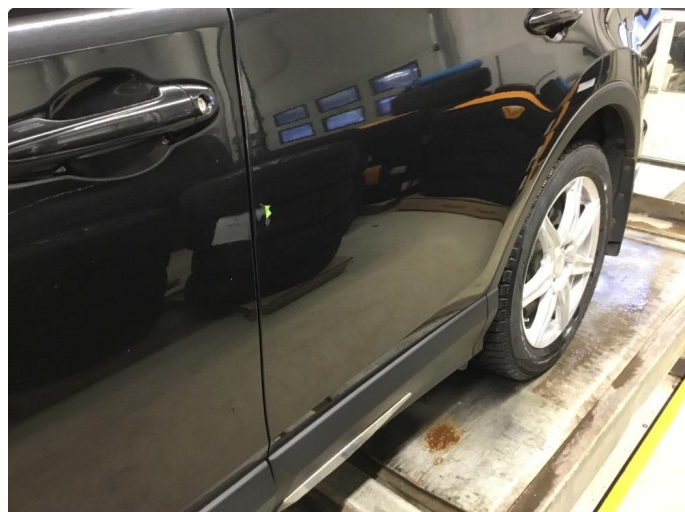
| Punkt | Beskrivelse | Plassering |
|---|---|---|
| 1.2 Dører | Liten p-bulk uten lakkskade v.bakdør. | |

1.2 Liten p-bulk uten lakkskade v.bakdør.

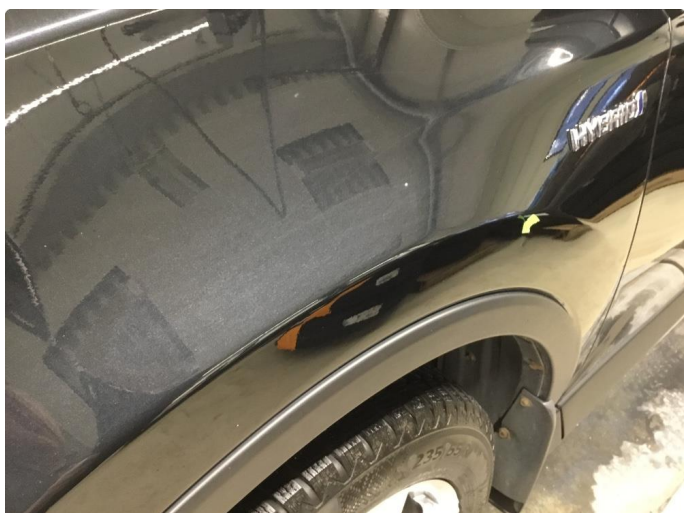
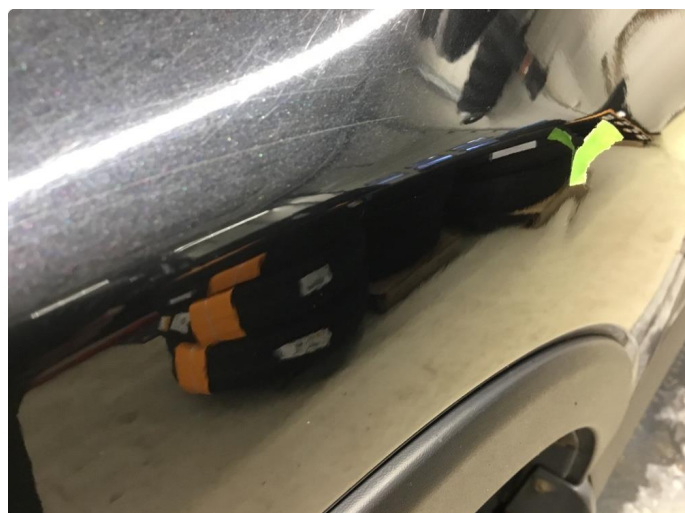
| Punkt | Beskrivelse | Plassering |
|---|---|---|
| 1.3 Skjermer | Liten P-bulk uten lakkskade v.forskjerm. | |

1.3 Liten P-bulk uten lakkskade v.forskjerm.

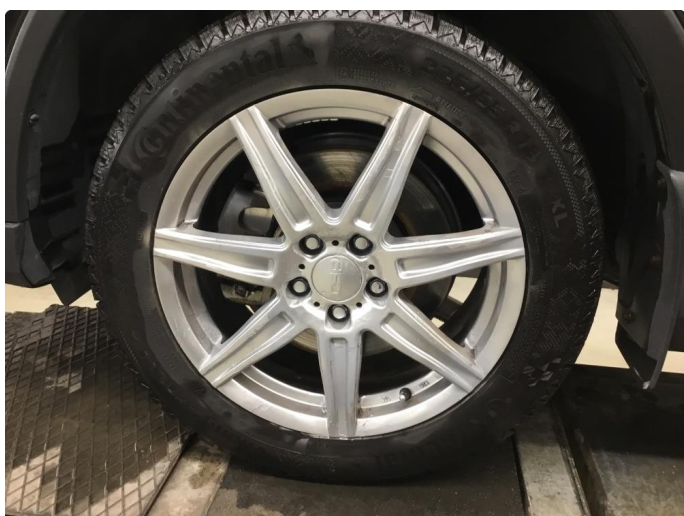
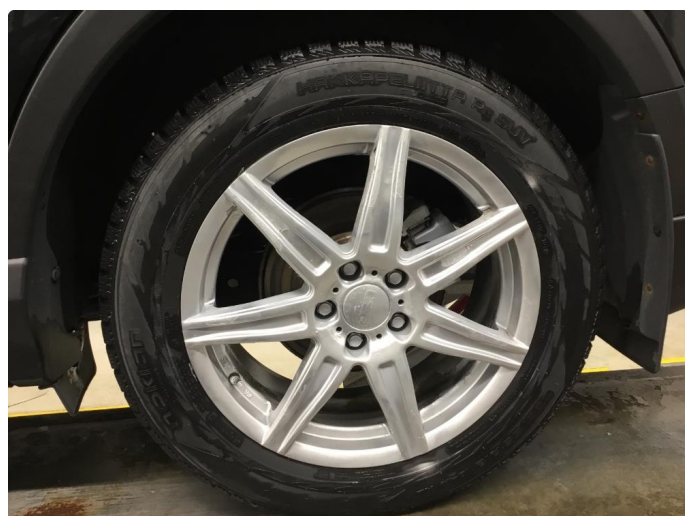
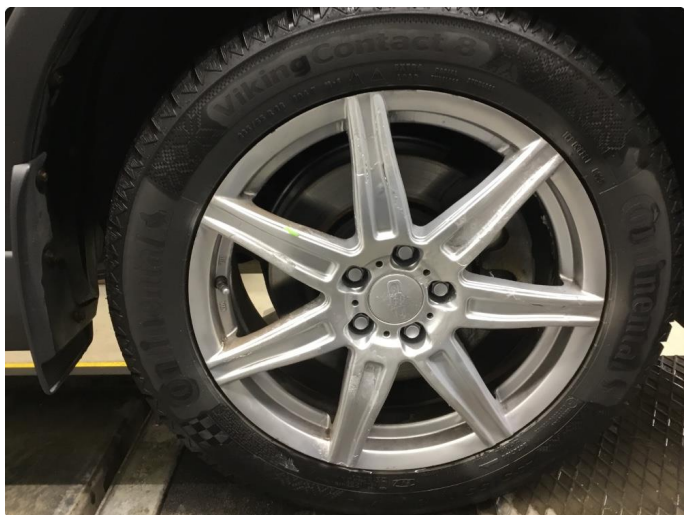
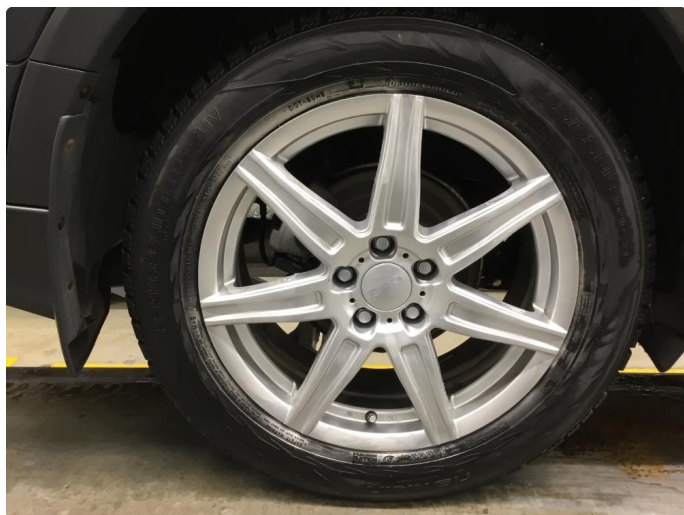
| Punkt | Beskrivelse | Plassering |
|---|---|---|
| 1.4 Dekk/Felger | Oksidering alle 4 vinterfelger, er sprayet over. | |

1.4 Oksidering alle 4 vinterfelger, er sprayet over.

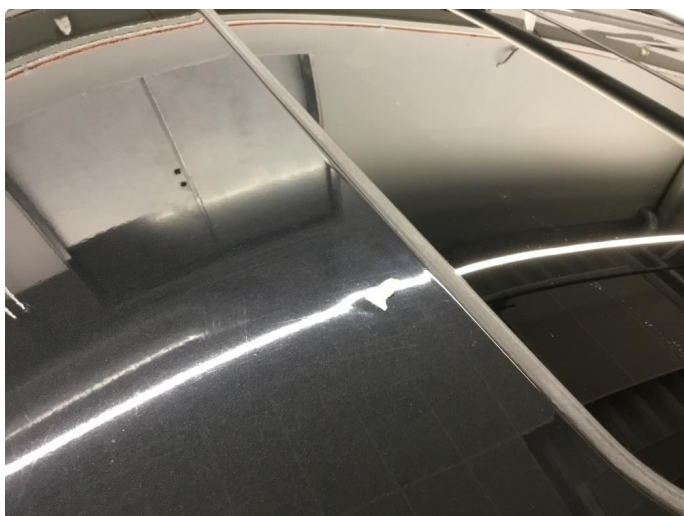
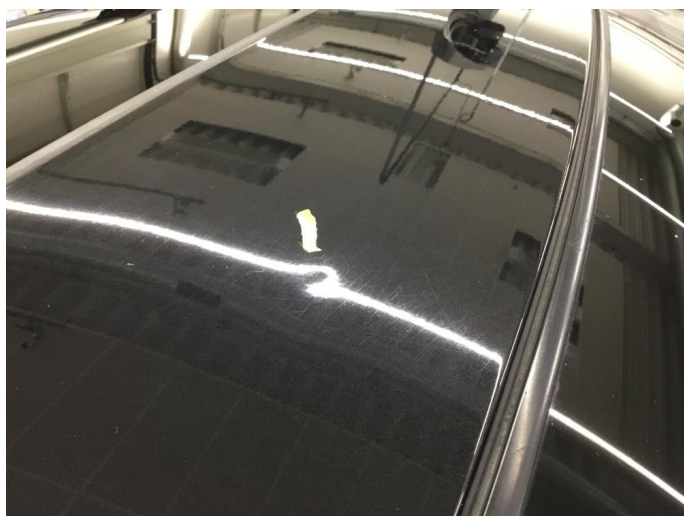
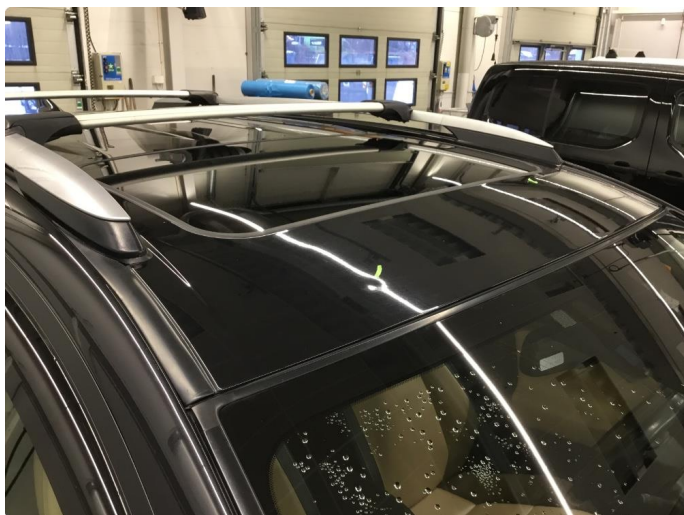
| Punkt | Beskrivelse | Plassering |
|---|---|---|
| 1.5 Tak | 2 svake bulker uten lakkskade framkant tak. | |

1.5 2 svake bulker uten lakkskade framkant tak.

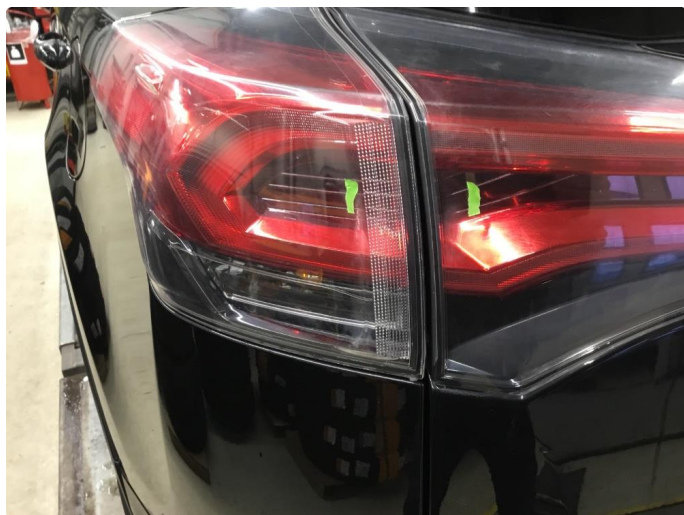
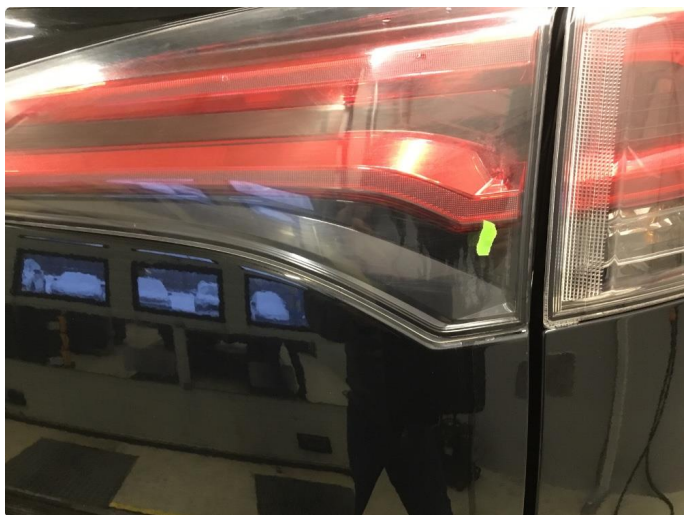
| Punkt | Beskrivelse | Plassering |
|---|---|---|
| 2.1 Lys bak | Noe skjolder innvendig baklamper begge sider. | |

2.1 Noe skjolder innvendig baklamper begge sider.

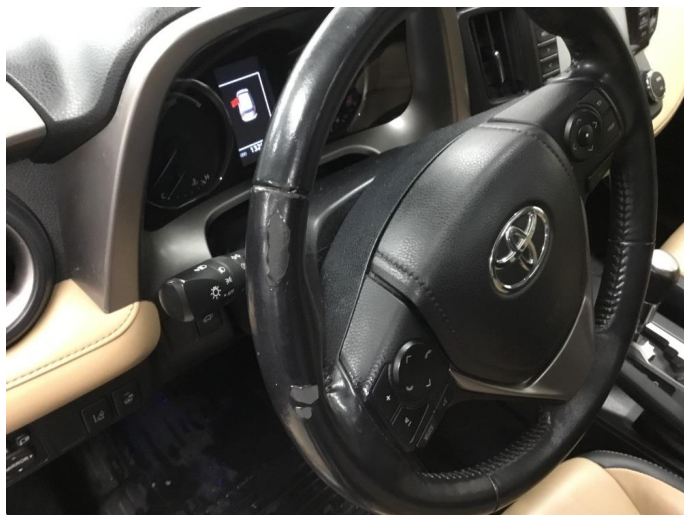
| Punkt | Beskrivelse | Plassering |
|---|---|---|
| 3.1 Ratt | Slitt ratt. | |

3.1 Slitt ratt.

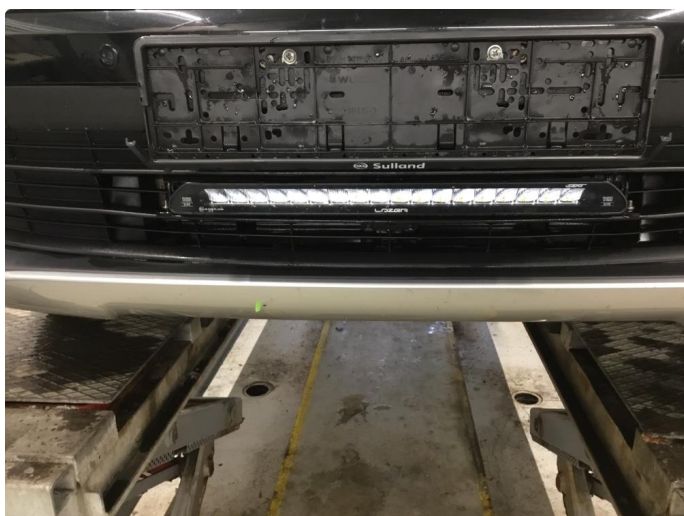
| Punkt | Beskrivelse | Plassering |
|---|---|---|
| 4.1 Opplysninger | Lazer Elite 18 ledbar innfelt under skilt. | |

4.1 Lazer Elite 18 ledbar innfelt under skilt.
