TOYOTA PROACE CITY 131 HK AUTOMAT 2WD

TESTDATO: 20.06.2025

NBF Tilstandsrapport er utarbeidet av Norges Bilbransjeforbund og Forbrukerrådet.

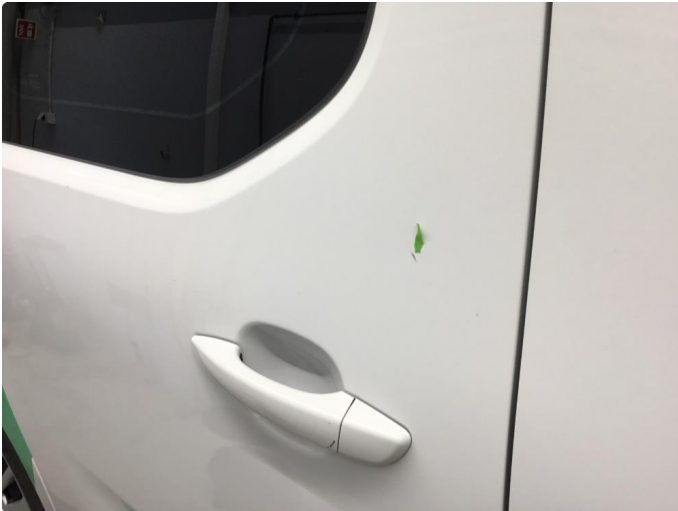
| Punkt | | Beskrivelse | Plassering |
|---|---|---|---|
| 1.2 | Dører | Liten p-bulk framkant h.skyvdør. Normal bruksslitasje. | |

1.2 Liten p-bulk framkant h.skyvdør. Normal bruksslitasje.

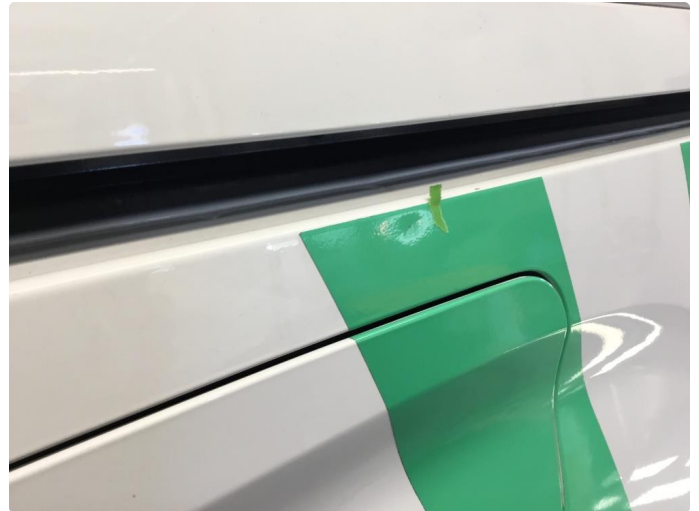
| Punkt | | Beskrivelse | Plassering |
|---|---|---|---|
| 1.3 | Skjermer | Liten p-bulk v.bakskjerm.(Uten lakkskade) | |

1.3 Liten p-bulk v.bakskjerm.(Uten lakkskade)

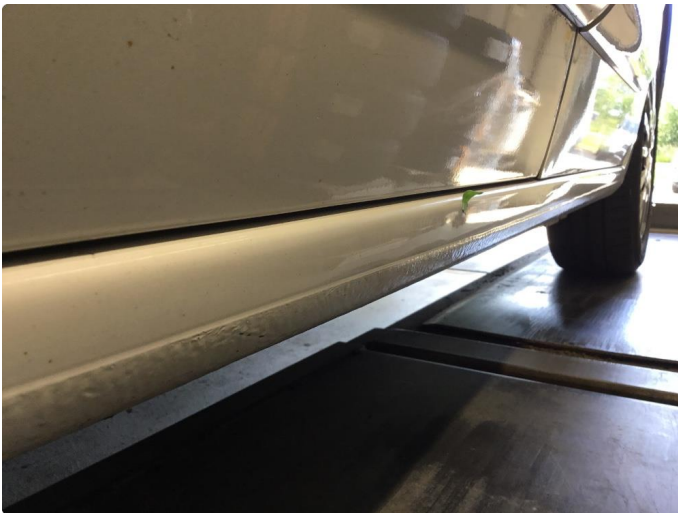
| Punkt | | Beskrivelse | Plassering |
|---|---|---|---|
| 1.4 | Kanal | Liten bulk uten lakkskade v.kanal. Norm.bruksslitasje. | |

1.4 Liten bulk uten lakkskade v.kanal. Norm.bruksslitasje.
