CITROEN BERLINGO 131 HK AUTOMAT 2WD

TESTDATO: 07.04.2025

NBF Tilstandsrapport er utarbeidet av Norges Bilbransjeforbund og Forbrukerrådet.

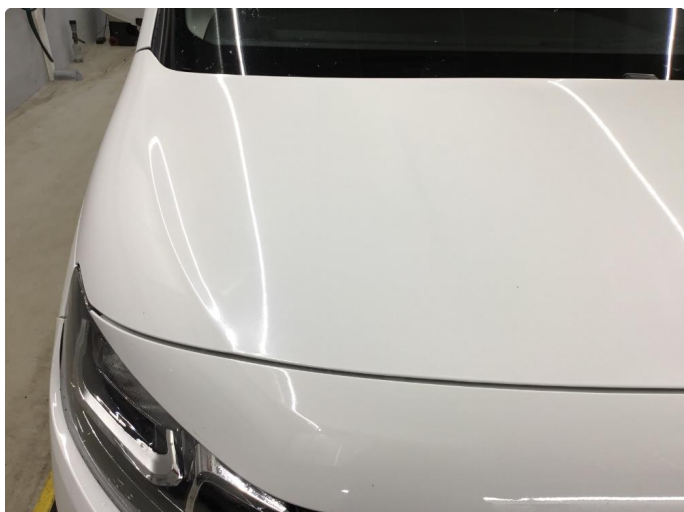
| Punkt | | Beskrivelse | Plassering |
|---|---|---|---|
| 1.1 | Panser | Noen små steinsprut på panser. Normal bruksslitasje. | |

1.1 Noen små steinsprut på panser. Normal bruksslitasje.

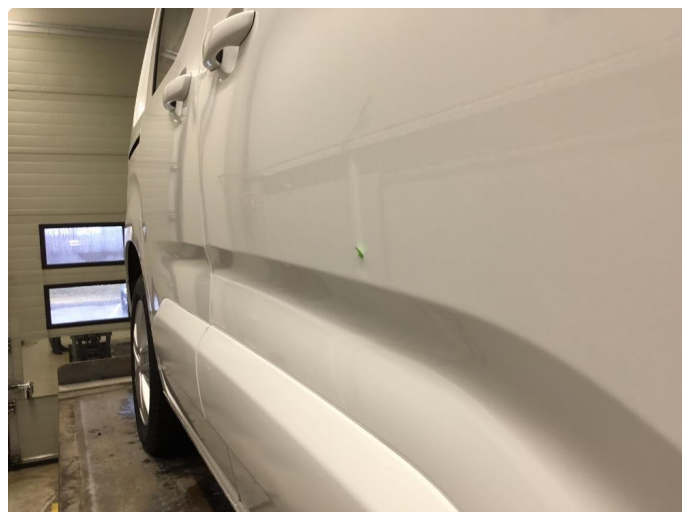
| Punkt | | Beskrivelse | Plassering |
|---|---|---|---|
| 1.2 | Dører | Veldig liten p-bulk uten lakkskade h.fordør. Normal bruksslitasje. | |

1.2 Veldig liten p-bulk uten lakkskade h.fordør. Normal bruksslitasje.

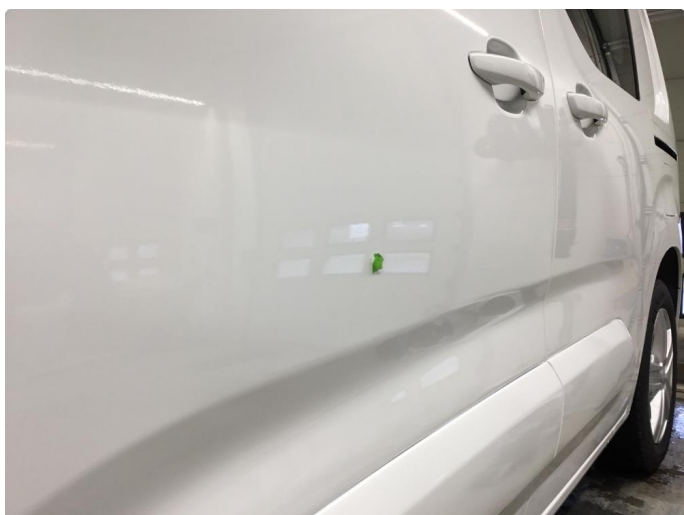
| Punkt | | Beskrivelse | Plassering |
|---|---|---|---|
| 1.3 | Dører | Svak bulk uten lakkskade v.fordør. Normal bruksslitasje. | |

1.3 Svak bulk uten lakkskade v.fordør. Normal bruksslitasje.

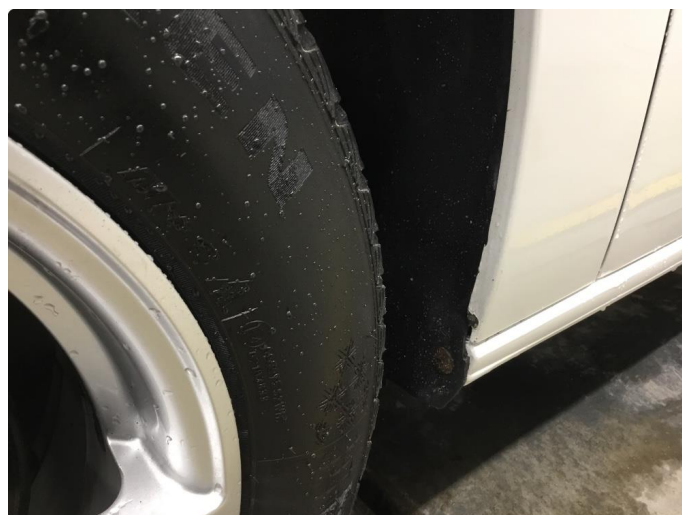
| Punkt | | Beskrivelse | Plassering |
|---|---|---|---|
| 1.4 | Skjermer | Noe steinsprut/lakkslitasje bakkant skjermkanter begge sider foran. Normal bruksslitasje. | |

1.4 Noe steinsprut/lakkslitasje bakkant skjermkanter begge sider foran. Normal bruksslitasje.

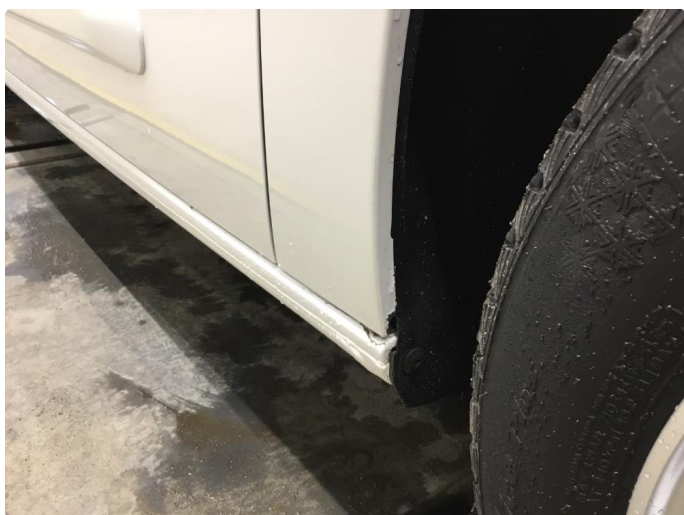
1.4 Noe steinsprut/lakkslitasje bakkant skjermkanter begge sider foran. Normal bruksslitasje.
