**KIA CEE'D 110 HK MANUELL 2WD**
**TESTDATO: 23.06.2025**
**KODE: 1737061**

**TS27726**

NBF Tilstandsrapport er utarbeidet av Norges Bilbransjeforbund og Forbrukerrådet.

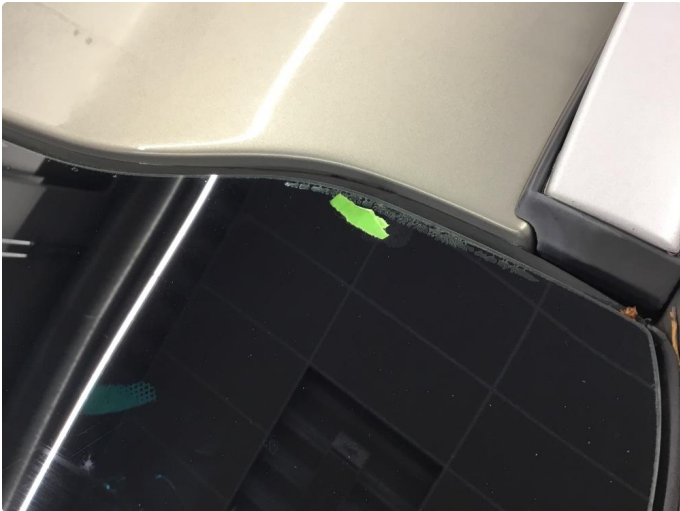
| Punkt | | Beskrivelse | Plassering |
|---|---|---|---|
| 1.2 | Frontvindu | Noe lamineringsslipp frontrute. Normal bruksslitasje. | |

1.2 Noe lamineringsslipp frontrute. Normal bruksslitasje.

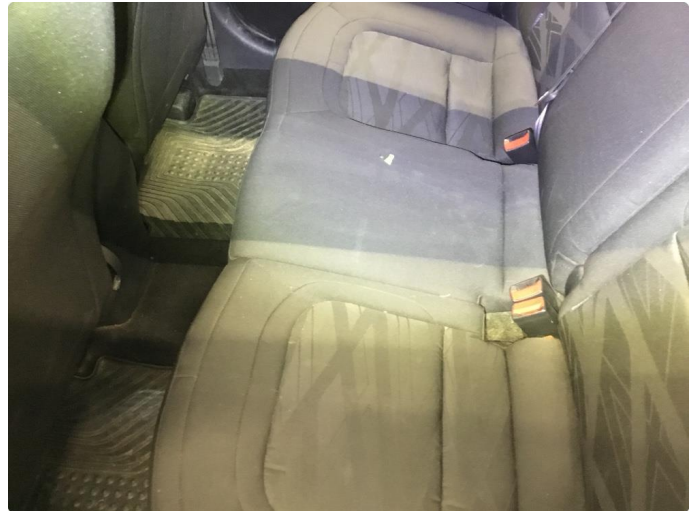
| Punkt | | Beskrivelse | Plassering |
|---|---|---|---|
| 2.1 | Seter | Hull i midtre setetrekk bak. | |

2.1 Hull i midtre setetrekk bak.

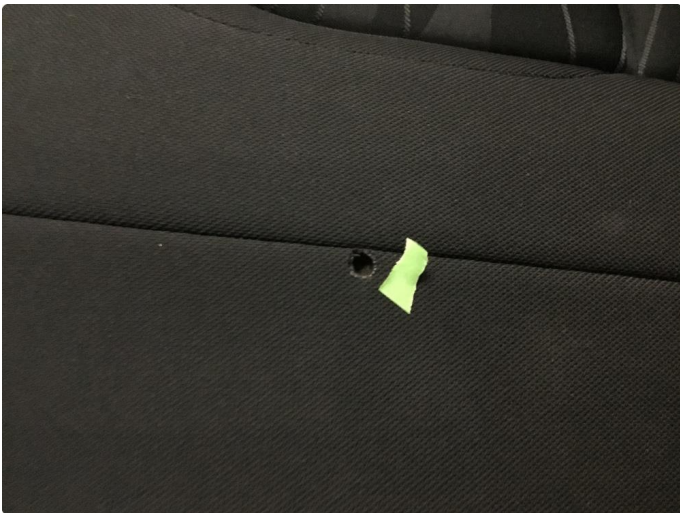
2.1 Hull i midtre setetrekk bak.
